# 107 年度文化資產保存修復及管理維護補助計畫

## 成果報告書

# 107-108 年澎湖縣文澳城隍廟、祖師廟及聖真寶殿之文物調查研究計畫(第二階段)

執行單位：國立科學工藝博物館

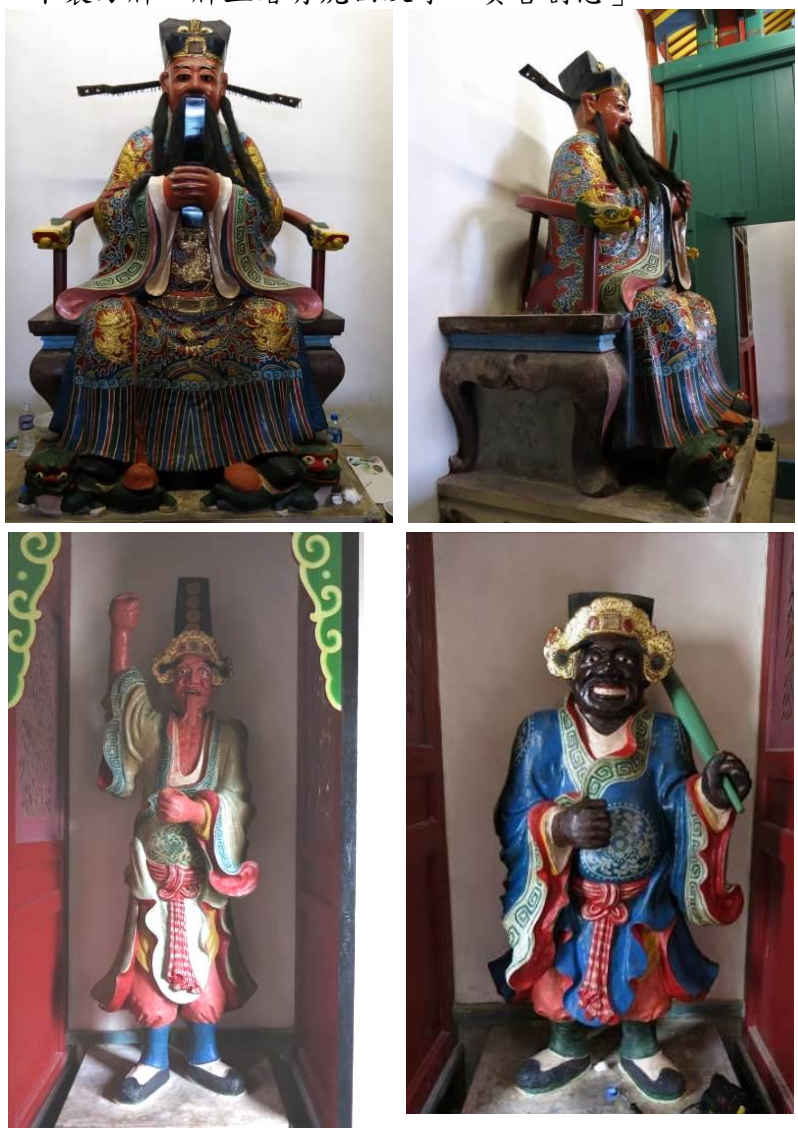
圖 3- 48 城隍爺、七爺與八爺泥塑神像。

[119]上述三座泥塑神像業已於 2017 年由國立科學工藝博物館完成修復工作。

本案 3 間廟宇，以城隍廟的環境溫濕度變化最大，雖同屬半開放空間，但是祖師廟與聖真寶殿皆無中庭，且建築與地板皆為現代工法施作而成，水氣較不易滲入。城隍廟的主體方位為座西北朝東南，一旦南風吹起，則廟內定會因潮氣入侵猶如淹水，七爺與八爺的鞋部、城隍爺的臀部損壞，便是因為塑土吸收水氣所造成的崩壞，此部分還請廟方須注意廟宇的通風狀況，如仍須像 104 年未修復前於天井加裝鋼棚，減少強風對廟宇內部的破壞，因此建議要更加裝電力抽風的裝置讓空氣流通，如遇南風，則須儘快以人力將積水清除，不可怠慢。

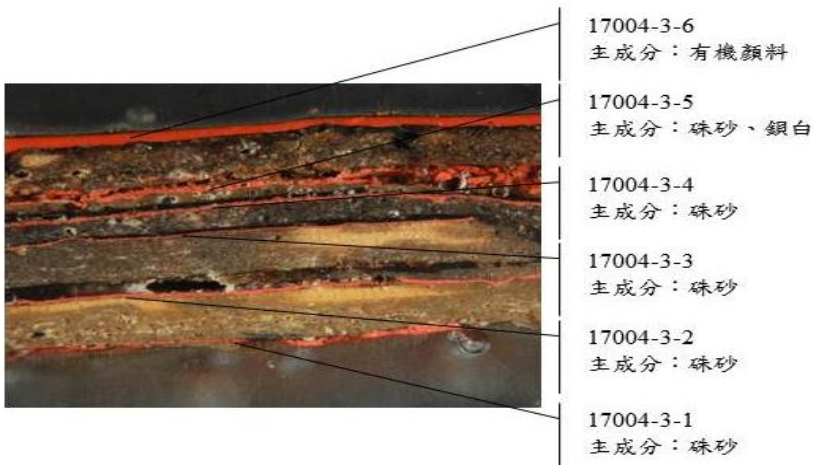
圖 3- 49 開基城隍爺像。

泉州派風格神像，粉面坐姿木像，粗眉垂目，黑色髮鬍，戴硬角樸頭帽，帽飾金邊，右後側因剝落可見漆層；身穿蟒袍，繫紅色看帶，右手抓左手衣袖於身前，衣飾有龍雲紋，漆線貼金；坐圈椅，穿黑鞋，足踩一几，几覆虎皮，最下有一圓角方木座，木座黑底白紋繪團花捲草，座底可見鑿刻痕與木裂。

本案執行期間，本尊神像經由澎湖縣政府文化局經現勘程序，依照《文化資產保存法》列冊追蹤，隨後委託國立科學工藝館 2017 年所執行《澎湖縣馬公市文澳城隍廟列冊追蹤神像文物修復計畫》，修復過程中發現開基城隍爺原斷裂左足之漆層達六層，若依照神像修整約以 30~50 年為一區間，本神像應超過 200 年以上的年代。本件神像材質則為樟木。[120]

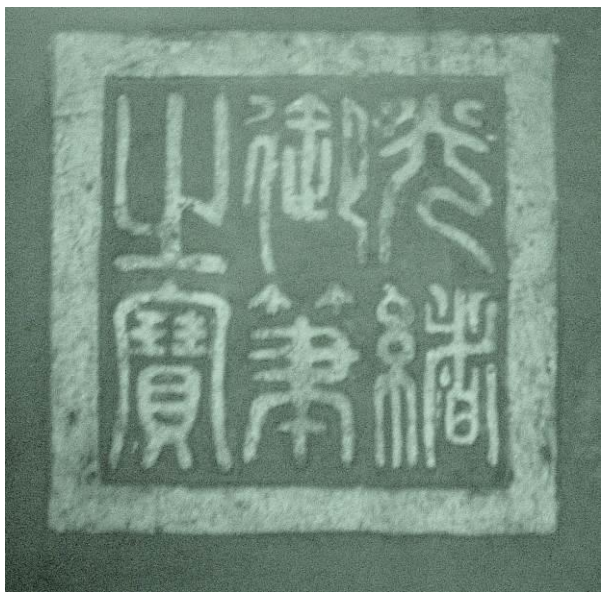
表 4-2 功存捍衛區正面劣化狀況說明

木匾主結構穩固，木板拼接處有裂痕，兩側端面有細裂痕，掛勾釘著區域，木材明顯開裂。

表面漆層煙燻嚴重，僅有匾額基座出現原有紅色漆層，煙燻覆蓋原有彩繪層色澤，甚至出現垂流現象，背面沒發現漆層。

此「功存捍衛」木區，木材主結構穩固。
木板拼接處有裂痕，兩側端面有細裂痕，勾釘著區域，木材明顯開裂。表面漆層煙燻嚴重，僅有區額基座出現原有紅色漆層，煙燻覆蓋原有彩繪層色澤，甚至出現垂流現象。

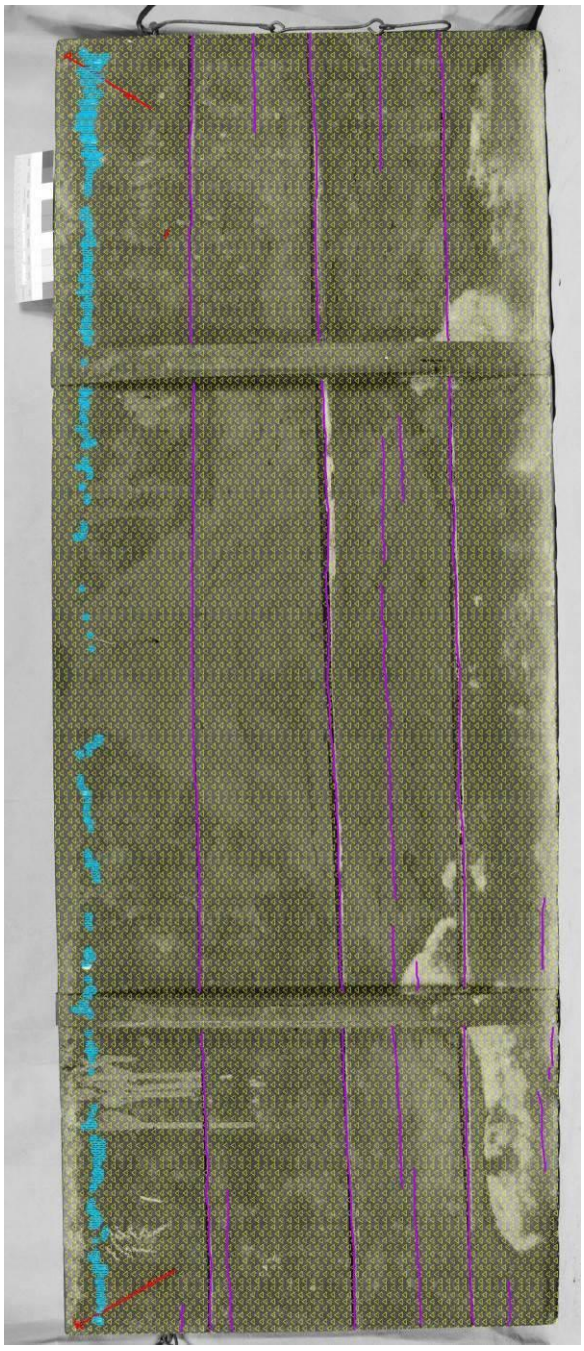
功存捍衛背面

表 4-3 功存捍衛區背面劣化狀況說明

此「功存捍衛」木區，木材主結構穩固，木板拼接處有裂痕，兩側端面與木材表面有少許細裂痕，。
表面無上漆，區額上方有整排鳥類排遺，煙燻嚴重，覆蓋原有木材顏色，出現深褐色煙漬，上方甚至出現多處垂流現象。
區額兩側上方邊角，有掛花遺留的鐵線，鐵線以鐵釘固定。

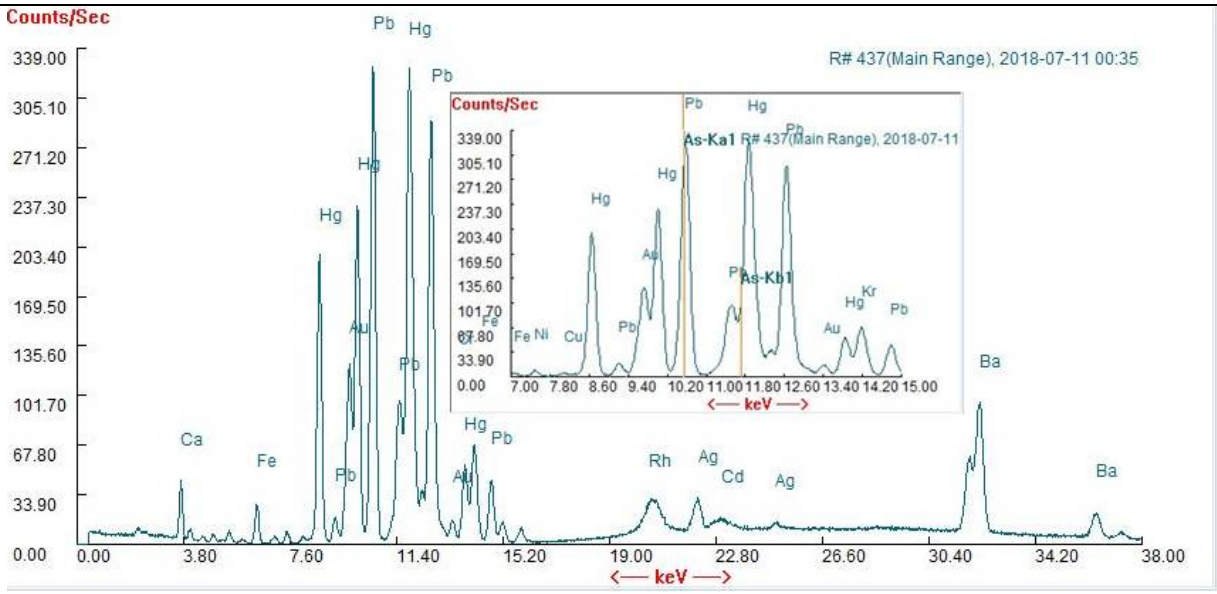
表 4-4 功存捍衛區 XRF 字體顏料成分檢測結果

「存」右下方元素檢測主要含有硫(S)、鈣(Ca)、鉻(Cr)、鐵(Fe)、鋅(Zn)、鋇(Ba)、金(Au)、汞(Hg)與鉛(Pb)。推測顏料含有碳酸鈣($CaCO_3$)、氧化鋅(ZnO)、鉻酸鉛($PbCrO_4$)、氧化鐵($Fe_2O_3$)、朱砂(HgS)與金(Au)。砷(As)元素受到汞(Hg)與鉛(Pb)干擾無法判斷，字體表面為金箔貼合。

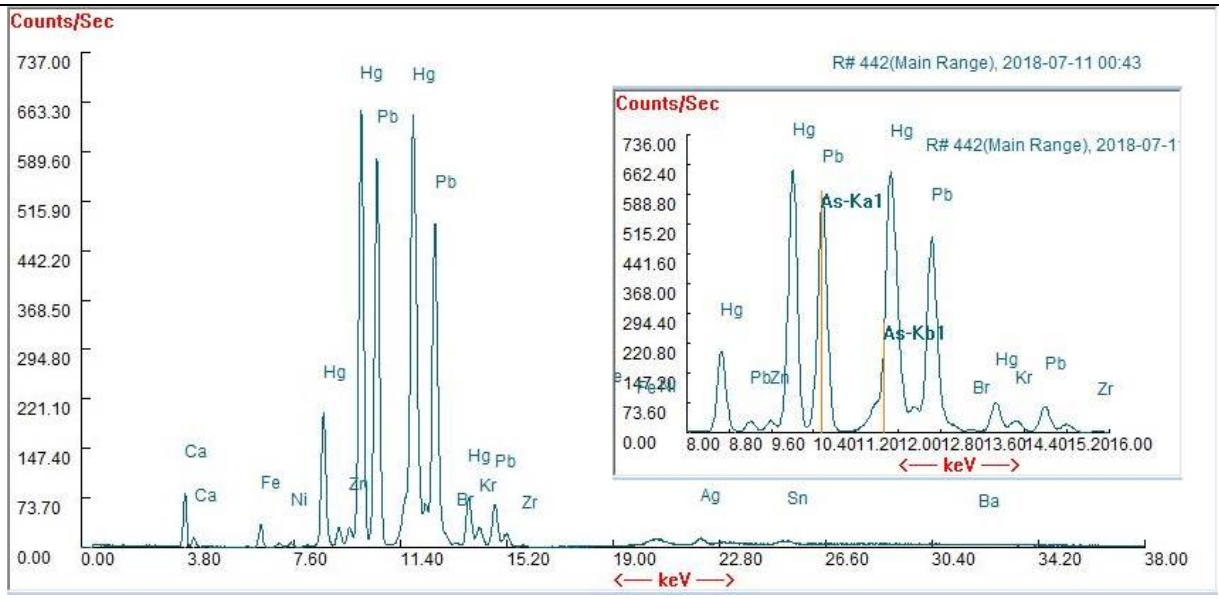
表 4-5 功存捍衛區 XRF 底漆顏料成分檢測結果

「功」字下方底色元素檢測主要含有鈣(Ca)、鐵(Fe)、鋅(Zn)、汞(Hg)與鉛(Pb)。推測顏料含有碳酸鈣($CaCO_3$)、氧化鋅(ZnO)、鹼式碳酸鉛($2\ PbCO_3 \bullet Pb(OH)_2$)。紅色顏料可能為氧化鐵($Fe_2O_3$)與朱砂(HgS)。砷(As)元素受到汞(Hg)與鉛(Pb)干擾無法判斷。

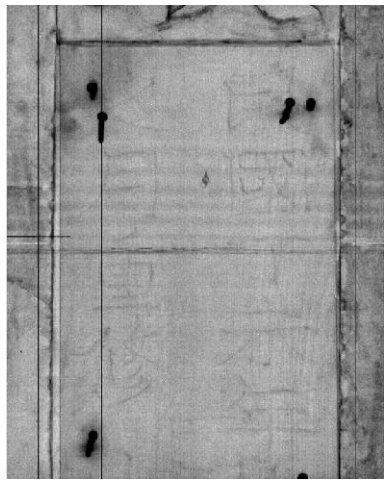
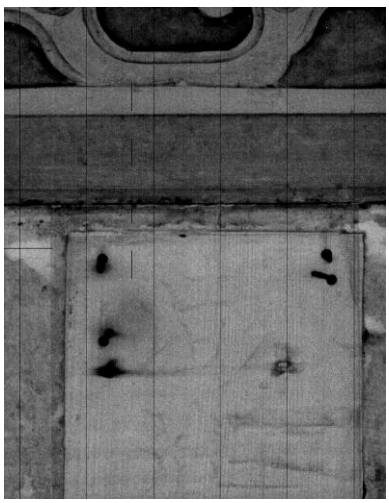
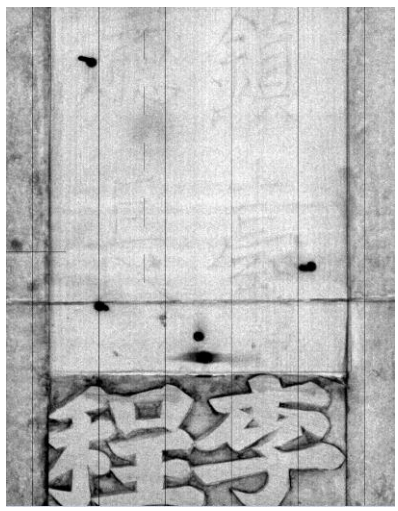
| M26-12 | 「視觀察」木匾 | 光緒十三年<br>民國丁未年 | 1887 | |

透過 X 光穿透可發現上款二個年代個別雕刻後再釘於匾上，民國丁未年款下方並未發現其他文字。

透過 X 光穿透可發現下款二個敬獻者分別雕刻後再釘於匾上，澎湖廳與下方敬獻者的木板也未發現之前的文字。

此「視觀察」木匾，木材主結構穩固，木板拼接處有裂痕。「視」字下方與「察」字右側有裂痕。

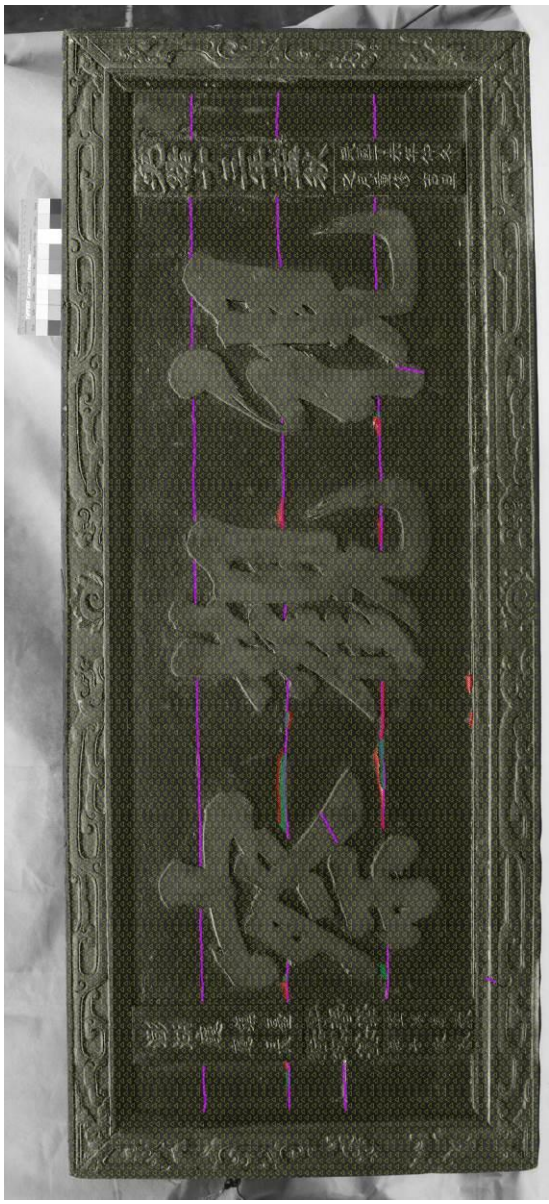
| 視觀察正面 | |

表 4-7 視觀察區正面劣化狀況說明

| 視觀察正面 | |
|---|---|
| | **狀況描述**<br><br>此「視觀察」木區，木材主結構穩固，木板拼接處有裂痕。「視」字下方與「察」字右側有裂痕。<br>表面漆層煙燻嚴重，褐色煙燻覆蓋原有漆層色澤，漆層於拼板交接處有起甲與遺失現象。<br><br>**劣化狀況圖示**<br><br>煙漬<br>裂痕<br>遺失<br>起甲 |

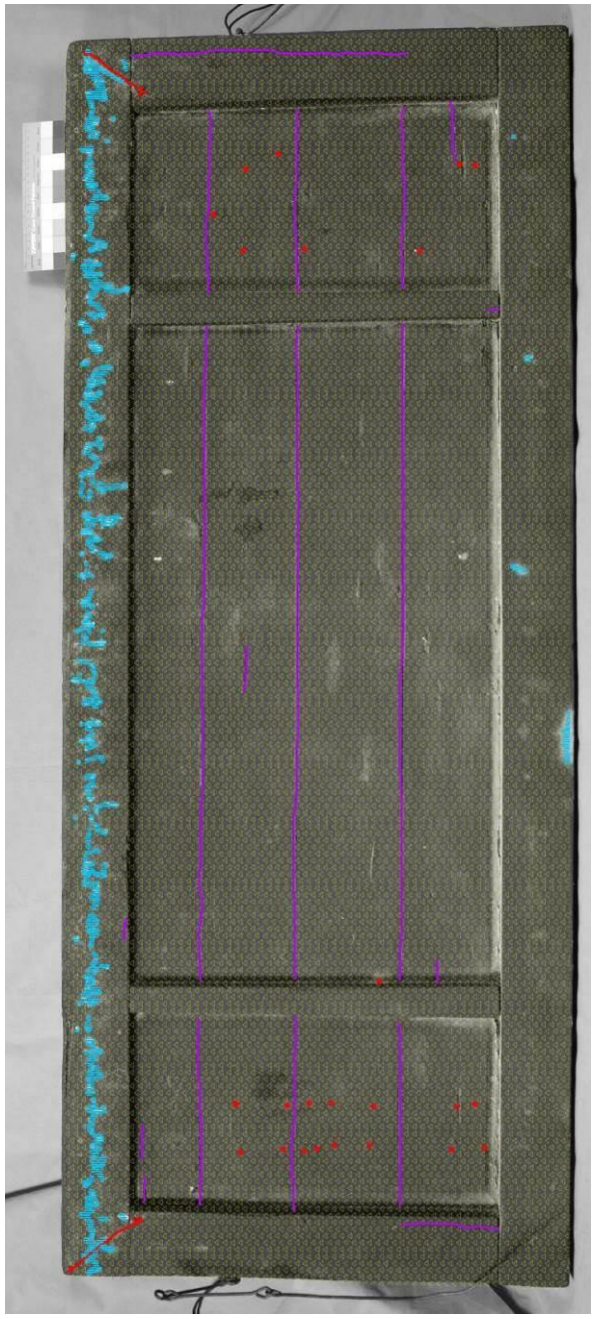
| 視觀察背面 | |

表 4-8 視觀察區背面劣化狀況說明

| 視觀察背面 | |
|---|---|
| | **狀況描述**<br><br>此「視觀察」木匾，木材主結構穩固，木板拼接處有裂痕。<br>背面無漆層，但煙燻嚴重，黑褐色煙漬以遮蔽木材原色，上方邊框區域有鳥類排遺。<br>背面兩側有鐵釘，用於固定前方落款與紀年木板，匾額兩側上方邊角，有掛花遺留的鐵線，鐵線以鐵釘固定。。<br><br>**劣化狀況圖示**<br><br><br>煙漬<br> <br>裂痕<br> <br>鳥類排遺<br> <br>釘子、鐵件 |

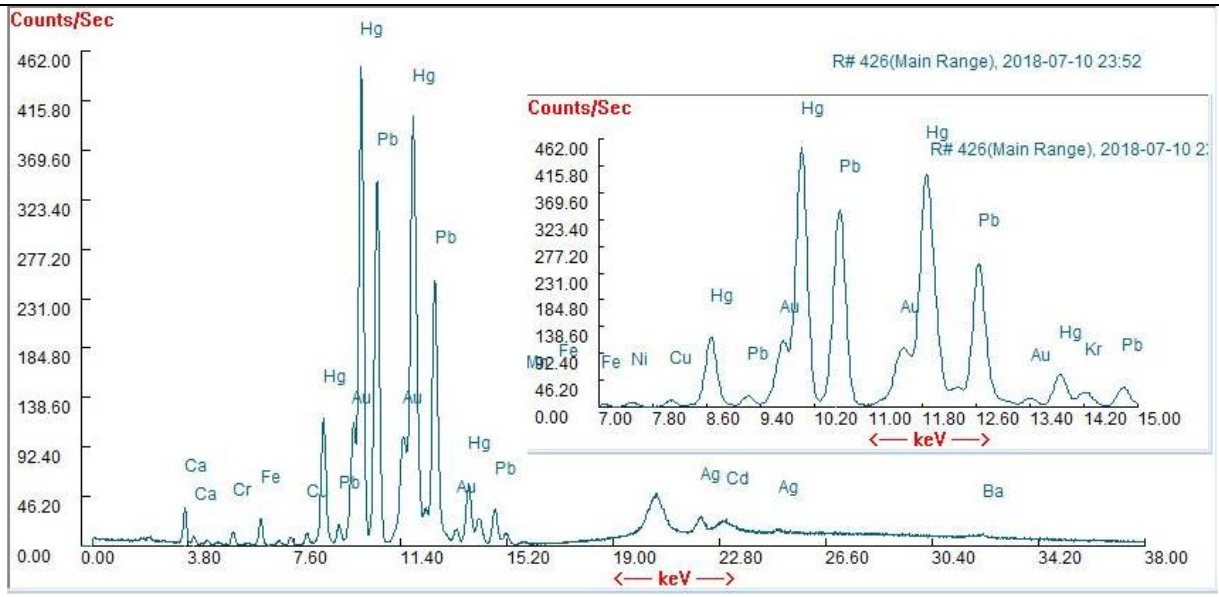
表 4-9 視觀察區 XRF 字體顏料成分檢測結果

「察」字上方元素檢測主要含有硫(S)、鈣(Ca)、鉻(Cr)、鐵(Fe)、鋅(Zn)、金(Au)、汞(Hg)、鉛(Pb)以及微量的鈦(Ti)。推測顏料含有碳酸鈣($CaCO_3$)、氧化鋅(ZnO)、鉻酸鉛($PbCrO_4$)、氧化鐵($Fe_2O_3$)、朱砂(HgS)、金(Au)與微量的二氧化鈦($TiO_2$)。砷(As)元素受到汞(Hg)與鉛(Pb)干擾無法判斷，字體表面為金箔貼合。

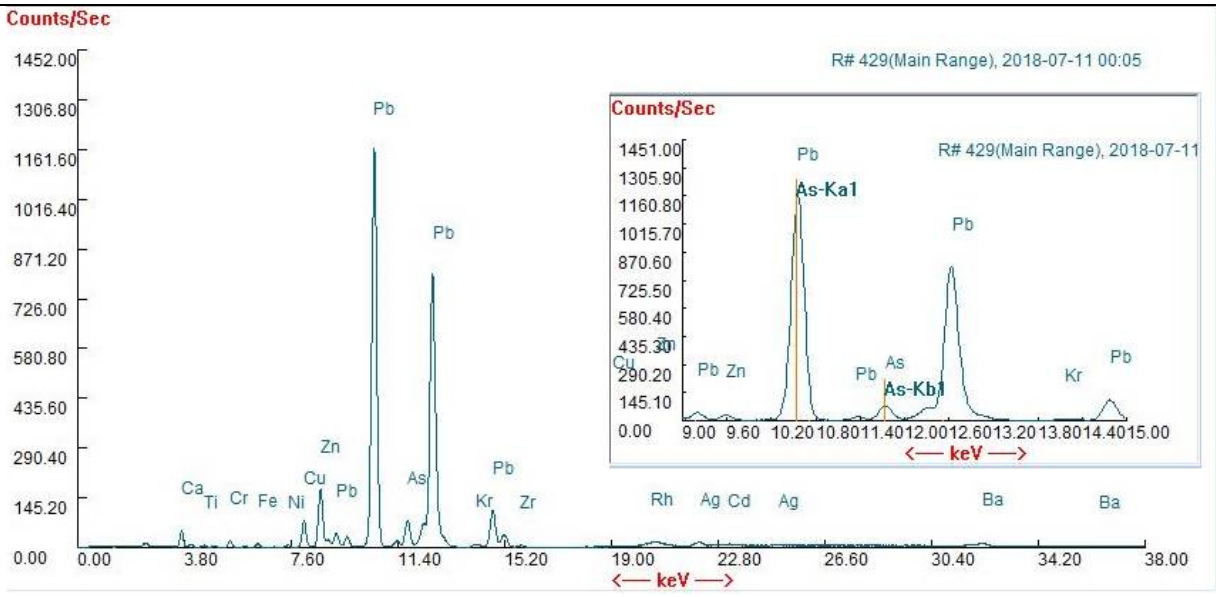
表 4-10 視觀察區 XRF 背景顏料成分檢測結果

「察」字旁底色顏料元素檢測主要含有硫(S)、鈣(Ca)、鈦(Ti)、鉻(Cr)、鐵(Fe)、銅(Cu)、鋅(Zn)、砷(As)、鋇(Ba)與鉛(Pb)。推測顏料含有碳酸鈣($CaCO_3$)、二氧化鈦($TiO_2$)、氧化鋅(ZnO)、硫酸鉛($PbSO_4$)、硫酸鋇($BaSO_4$)、鉻酸鉛($PbCrO_4$)、氧化鐵($Fe_2O_3$)。銅與砷元素比例約為 1：2，推測含有翡翠綠(Emerald Green, 3 $Cu(AsO_2)_2 \cdot Cu(CH_3COO)_2$。鉻鉛元素比例約 1：1.8 因此推測鉛來源為硫酸鉛($PbSO_4$)與鉻酸鉛($PbCrO_4$)。匾額表層為綠色，推測底層可能有銅砷綠，但是因為顏料的層分過於複雜，如需確認其成分，建議日後研究時再行取樣作分析。

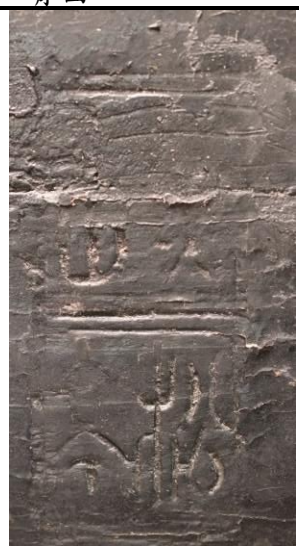
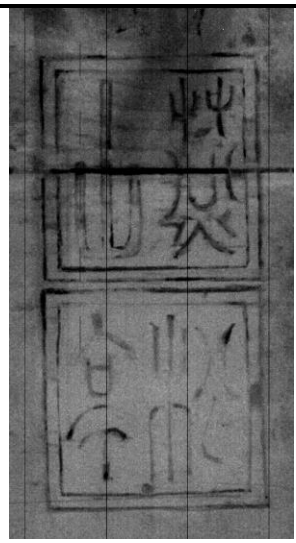
表 4-12 一方之庇匾文物狀況檢視表

木匾主結構穩固，木板拼接處有裂痕，上下邊緣有黑色漆層遺失，貼金大字金箔有磨損，並出現黑色漆層，貼金字局部區域有金箔連同黑色漆層遺失，出現木基底，背面無漆層，但有眾多鐵釘。

此「一方之庇」木匾，木材主結構穩固，木板拼接處有裂痕。
上下邊緣有黑色漆層遺失，貼金大字金箔有磨損，並出現黑色漆層，貼金字局部區域有金箔連同黑色漆層遺失，出現木基底。

此「一方之庇」木匾，木材主結構穩固，表面無上漆。
木板拼接處有裂痕，兩側端面有細裂痕，尤其是掛勾釘著區域，木材開裂。
背面左側區域有眾多鐵釘。

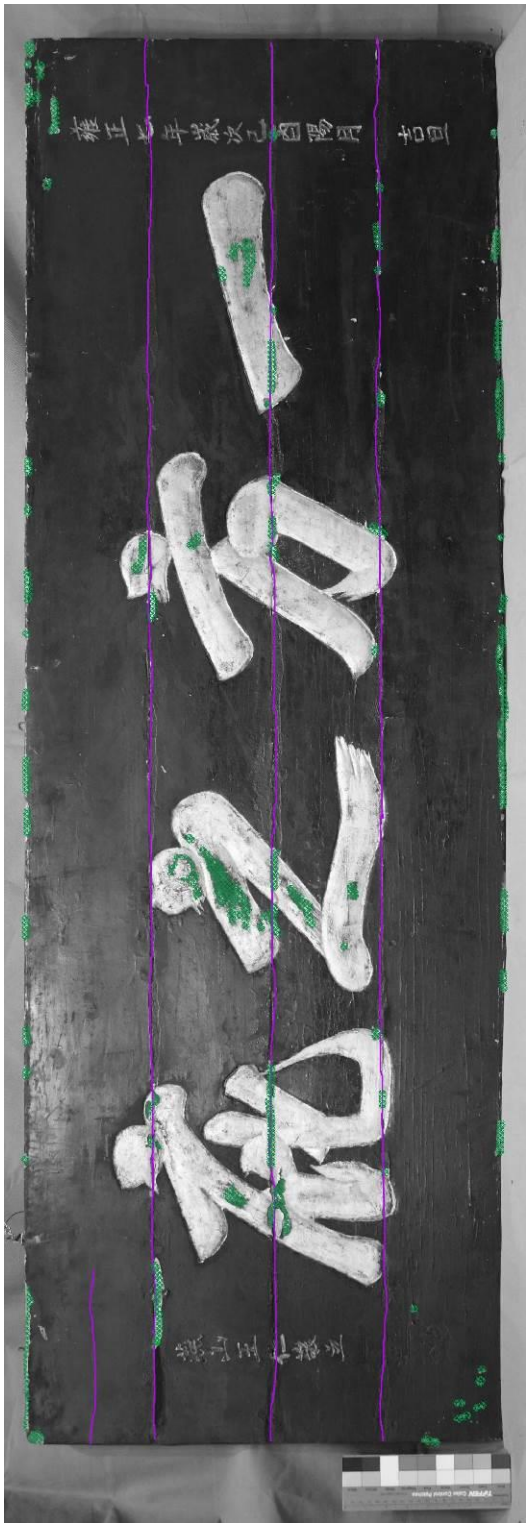
一方之庇正面

表 4-14 一方之庇匾正面劣化狀況說明

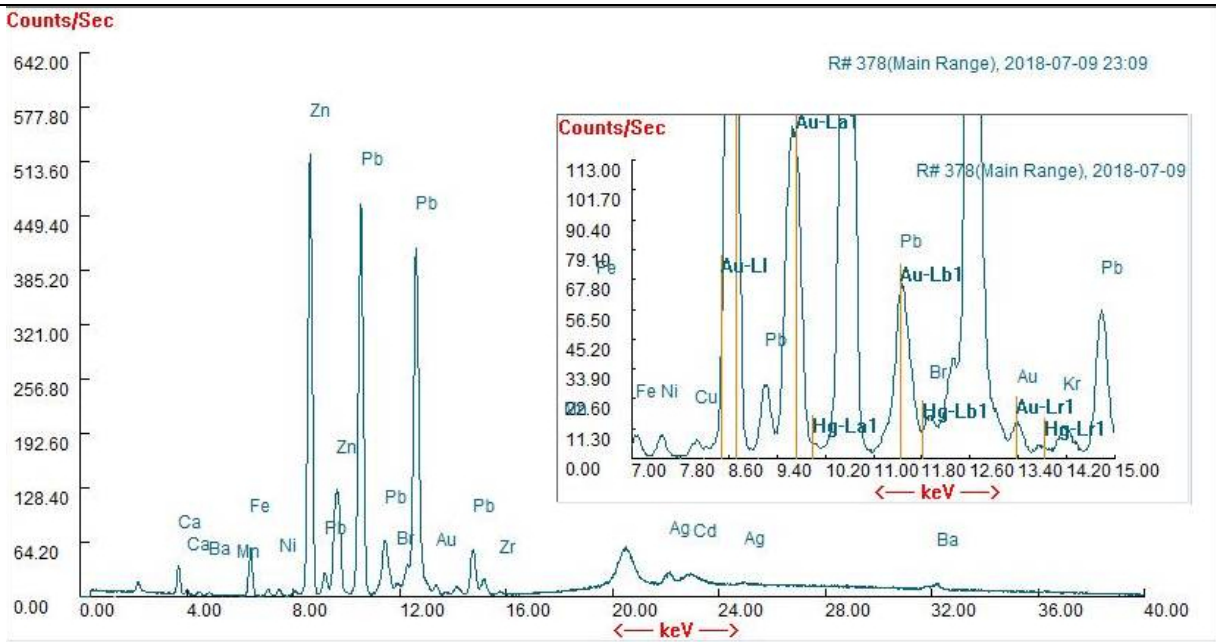
表 4-16 一方之庇區 XRF 字體顏料成分檢測結果之一

「方」字左上元素檢測主要含有硫(S)、鈣(Ca)、鐵(Fe)、鋅(Zn)、金(Au)、汞(Hg)與鉛(Pb)，推測顏料含有碳酸鈣($CaCO_3$)、氧化鋅(ZnO)、硫酸鉛($PbSO_4$)、氧化鐵($Fe_2O_3$)、朱砂(HgS)以及金箔。

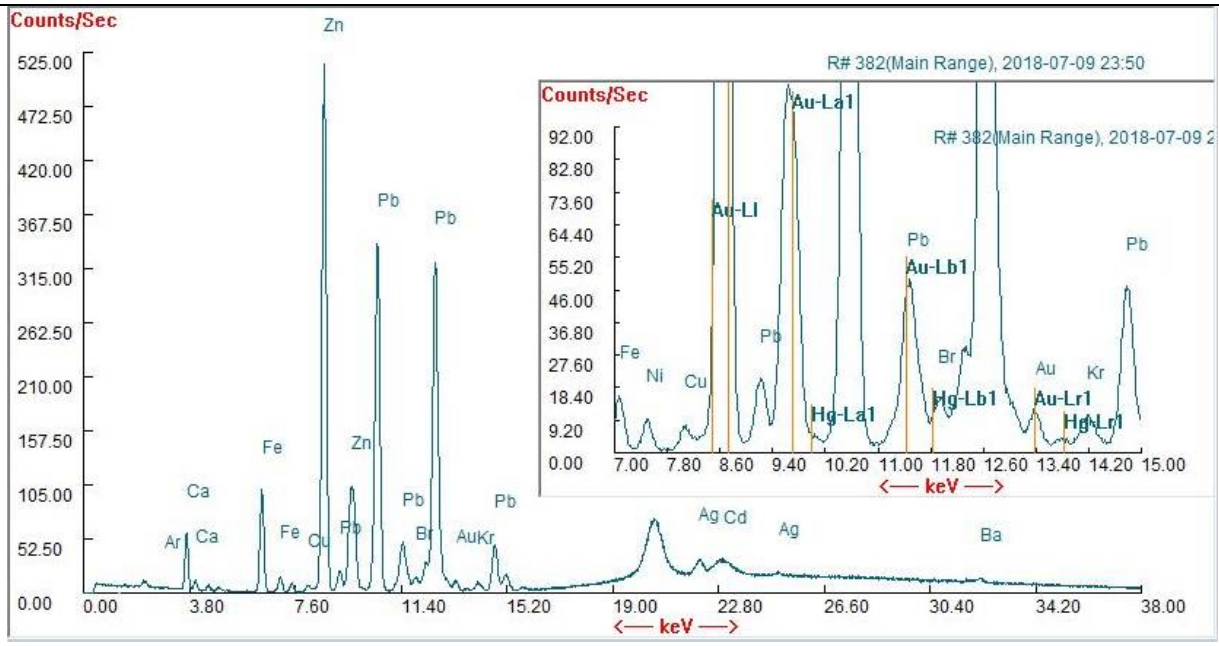
表 4-17 一方之庇區 XRF 字體顏料成分檢測結果之二

「方」字右上元素檢測主要含有硫(S)、鈣(Ca)、鐵(Fe)、鋅(Zn)、金(Au)、汞(Hg)與鉛(Pb)，推測顏料含有碳酸鈣($CaCO_3$)、氧化鋅(ZnO)、硫酸鉛($PbSO_4$)、氧化鐵($Fe_2O_3$)與朱砂(HgS)。黃色顏料含有金(Au)

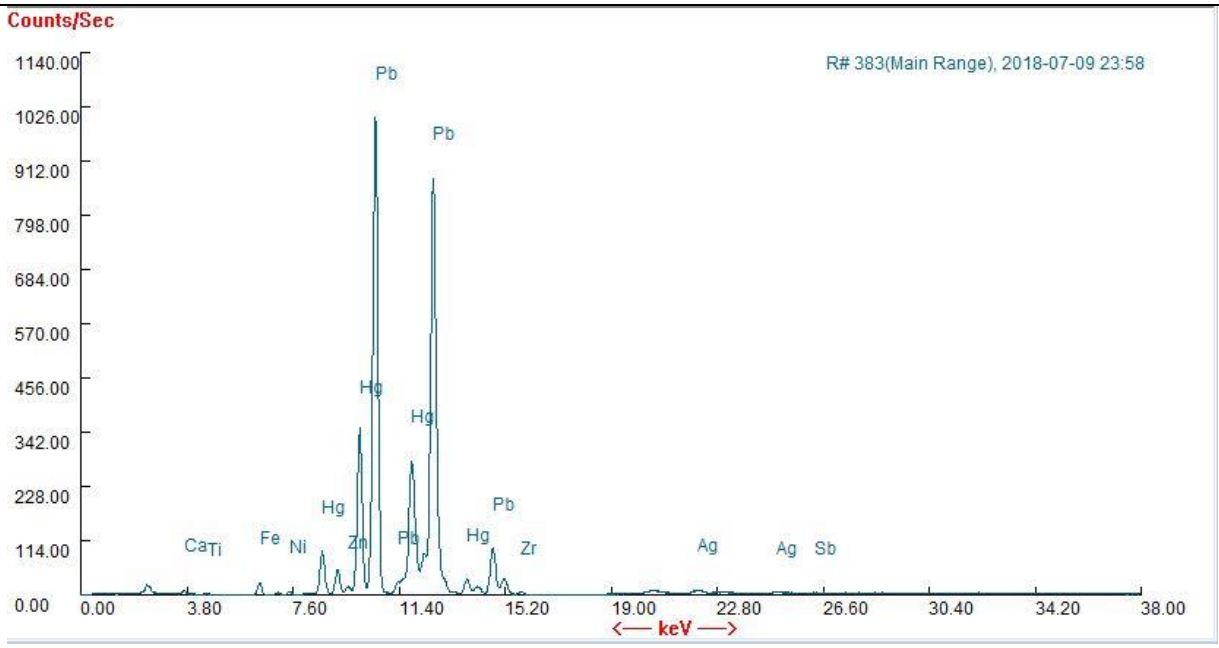
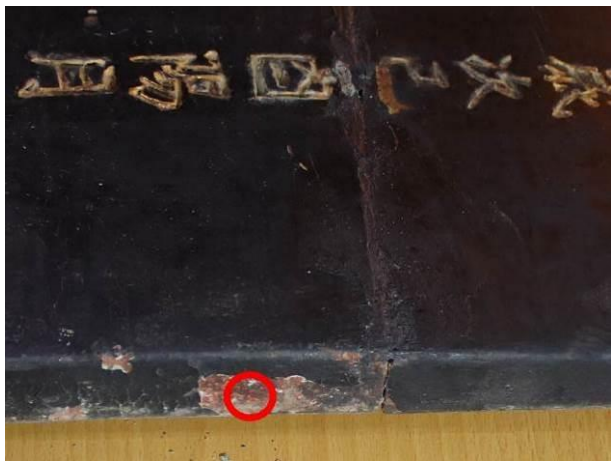
表 4-18 一方之庇區 XRF 背景顏料成分檢測結果之一

區額右邊外側元素檢測主要含有硫(S)、鈣(Ca)、鐵(Fe)、鋅(Zn)、汞(Hg)、鉛(Pb)與微量的鋇(Ba)，推測顏料含有碳酸鈣($CaCO_3$)、氧化鋅(ZnO)、硫酸鉛($PbSO_4$)與微量的硫酸鋇($BaSO_4$)。紅色顏料可能含有氧化鐵($Fe_2O_3$)與朱砂(HgS)。

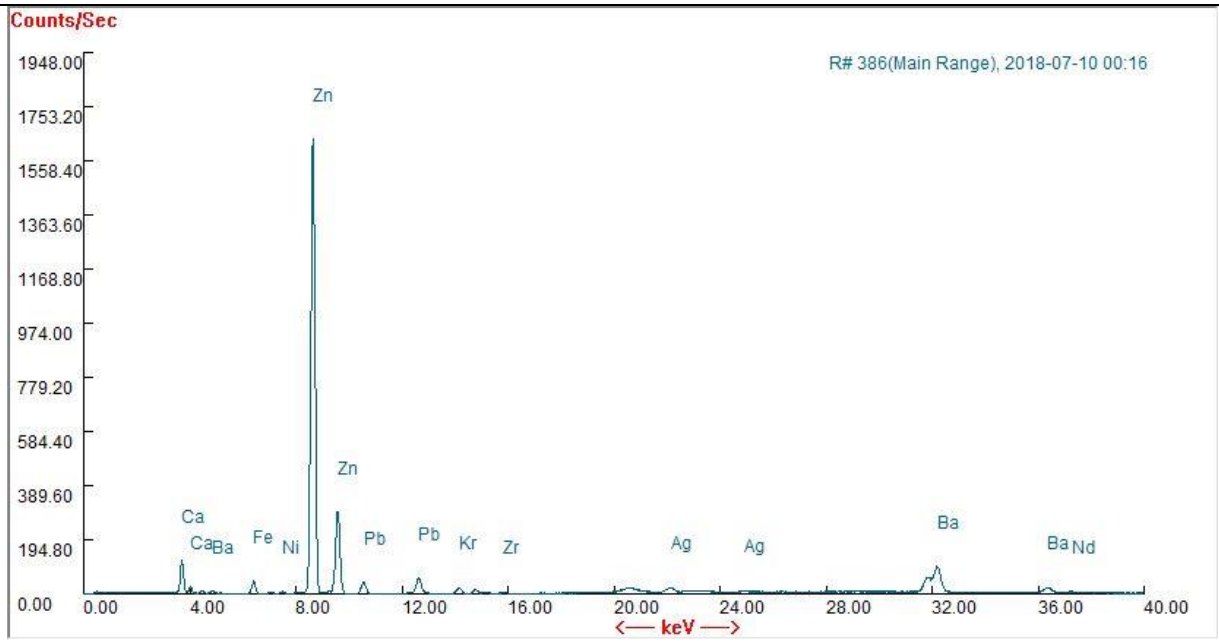
表 4-19 一方之庇區 XRF 字體顏料成分檢測結果之二

落款「燕」字旁底色元素檢測主要含有硫(S)、鈣(Ca)、鐵(Fe)、鋅(Zn)、鋇(Ba)以及微量的鈦(Ti)與鉛(Pb)，推測顏料含有碳酸鈣($CaCO_3$)、氧化鋅(ZnO)、硫酸鋇($BaSO_4$)、氧化鐵($Fe_2O_3$)以及微量的二氧化鈦($TiO_2$)與硫酸鉛($PbSO_4$)。黑色顏料可能為炭黑(C)。

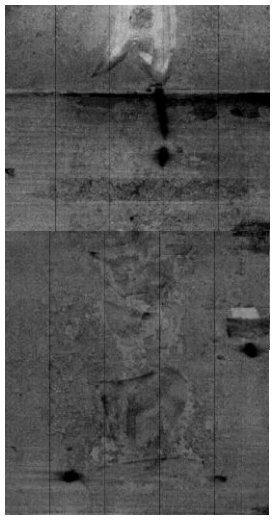
## (二)千江明月匾

| 此「千江明月」木匾，木材主結構穩固，木板拼接處有裂痕。 | | |

木匾主結構穩固，木板拼接處有裂痕，表面保護漆與黑色漆層有細裂痕，上下邊緣有黑色漆層遺失，貼金大字局部區域，金箔有磨損，並出現黑色漆層，背面無漆層，但拼接區域有鐵釘斜向釘著固定木板。

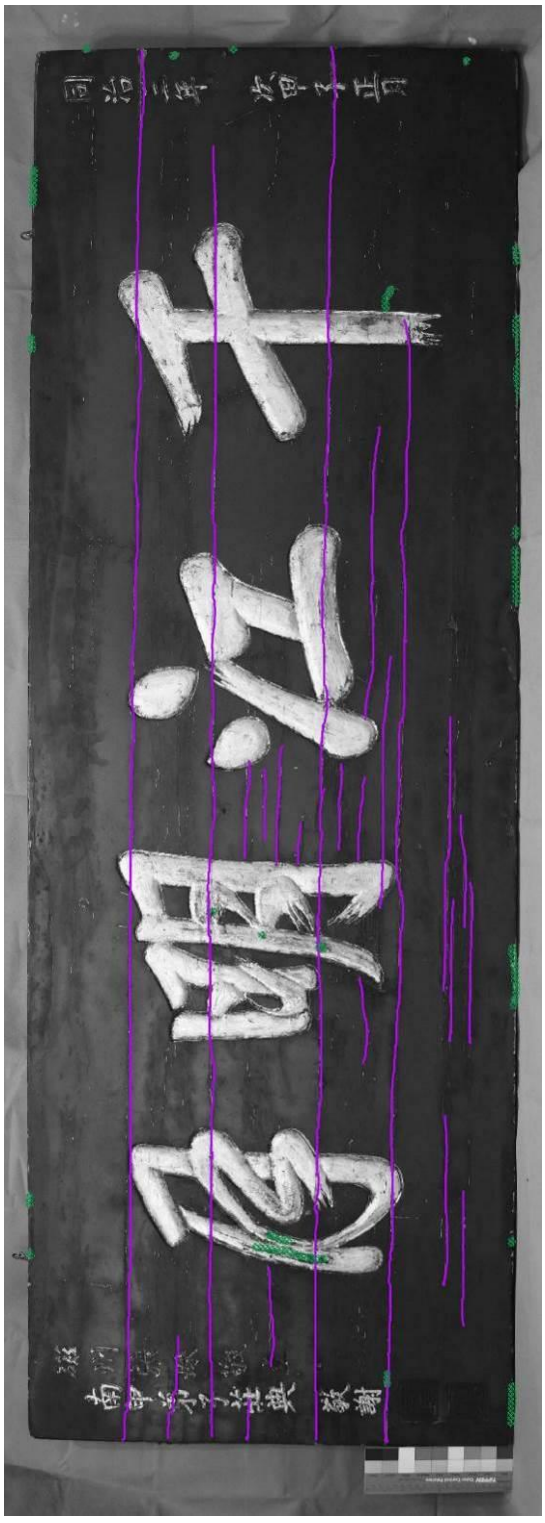
千江明月正面

表 4-23 千江明月匾正面劣化狀況說明

此「千江明月」木匾，木材主結構穩固，木板拼接處有裂痕。
表面保護漆與黑色漆層有細裂痕，上下邊緣有黑色漆層遺失，貼金大字局部區域，金箔有磨損，並出現黑色漆層。

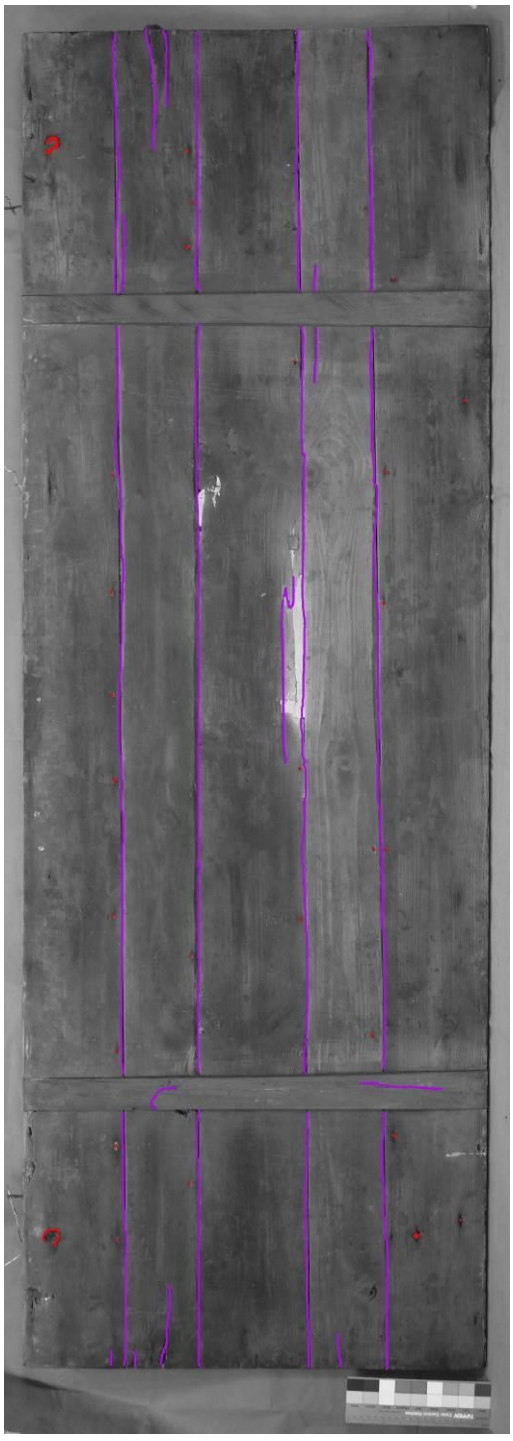
千江明月背面

表 4-24 千江明月匾背面劣化狀況說明

此「千江明月」木匾，木材主結構穩固，表面無上漆。
木板拼接處有裂痕，兩側端面有少許細裂痕，右側掛勾釘著區域，木材開裂。
拼接區域有鐵釘斜向釘著固定木板，上方兩側有羊角鉤。

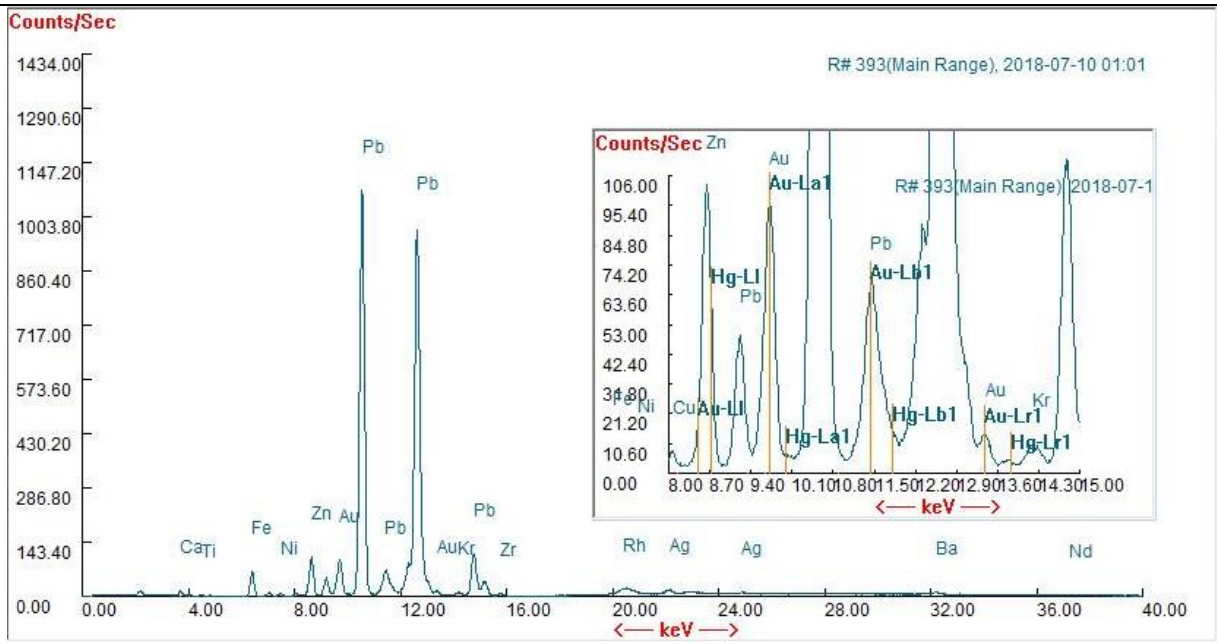
表 4-25 千江明月匾 XRF 字體顏料成分檢測結果

「江」字左上方元素檢測主要含有硫(S)、鈣(Ca)、鐵(Fe)、鋅(Zn)、金(Au)、汞(Hg)、鉛(Pb)與微量的鋇(Ba)，推測顏料含有碳酸鈣($CaCO_3$)、氧化鋅(ZnO)、硫酸鉛($PbSO_4$)、氧化鐵($Fe_2O_3$)與朱砂(HgS)。金色為金箔

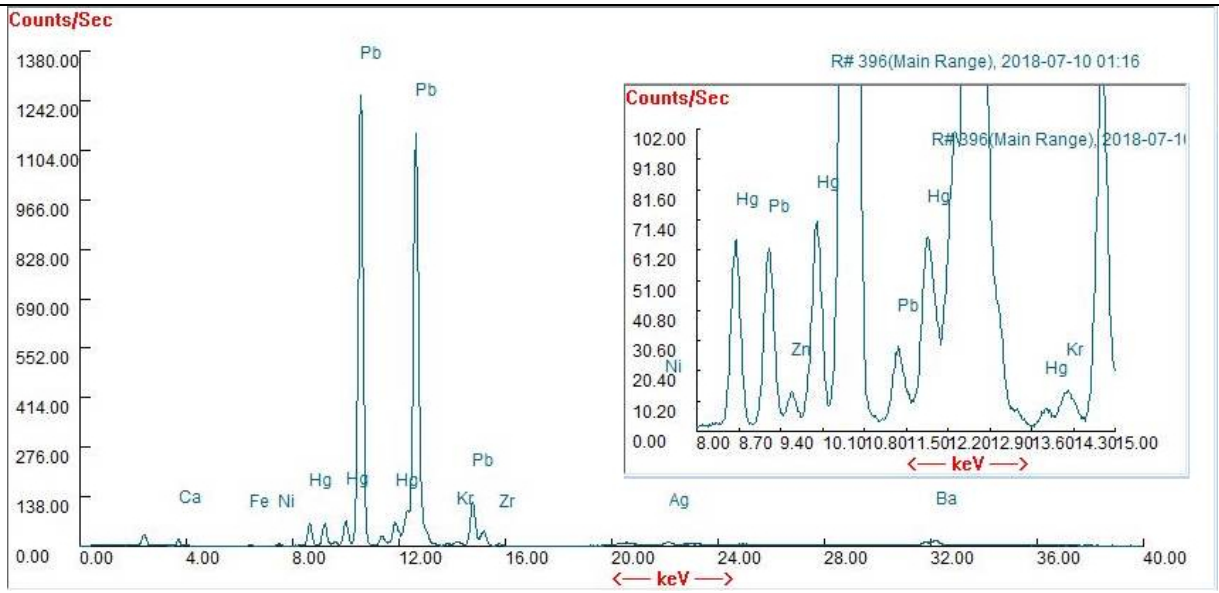
表 4-26 千江明月區 XRF 背景顏料成分檢測結果之一

「千」字旁底色元素檢測主要含有硫(S)、鈣(Ca)、鋅(Zn)、鋇(Ba)、汞(Hg)、鉛(Pb)以及微量的鐵(Fe)與金(Au)，推測顏料含有碳酸鈣($CaCO_3$)、氧化鋅(ZnO)、硫酸鉛($PbSO_4$)、硫酸鋇($BaSO_4$)。紅色顏料推測是朱砂(HgS)以及微量的氧化鐵($Fe_2O_3$)。金(Au)元素來源可能是貼金箔時不小心沾附。

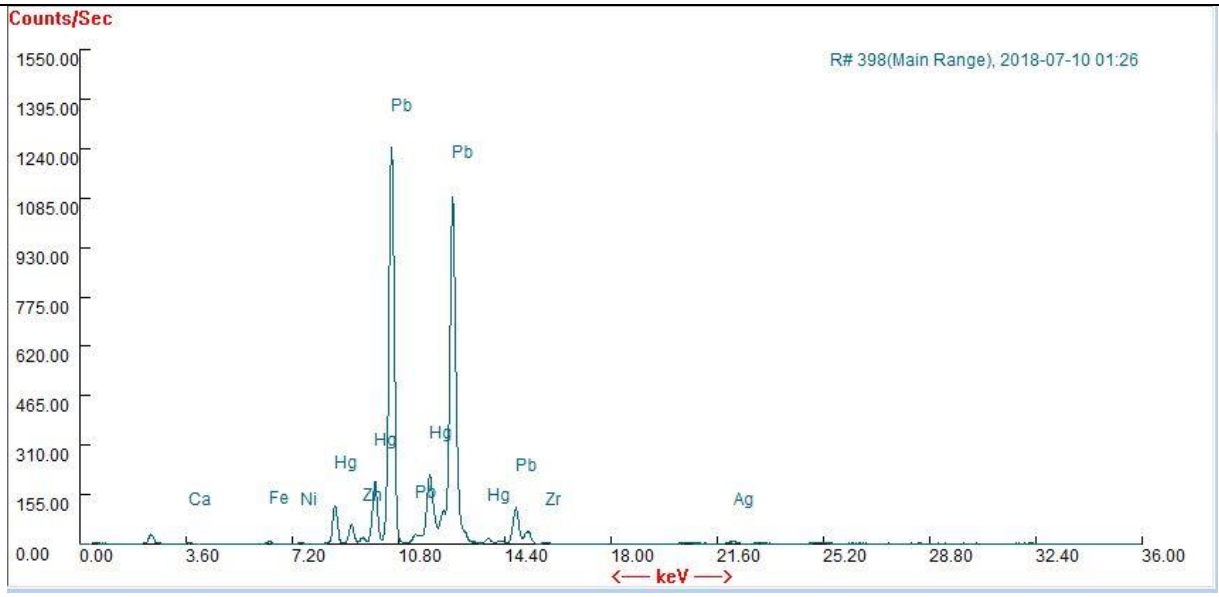
表 4-27 千江明月匾 XRF 背景顏料成分檢測結果之二

匾額右邊外側元素檢測主要含有硫(S)、鈣(Ca)、鐵(Fe)、鋅(Zn)、鋇(Ba)、汞(Hg)、鉛(Pb)，推測顏料含有碳酸鈣($CaCO_3$)、氧化鋅(ZnO)、硫酸鉛($PbSO_4$)、硫酸鋇($BaSO_4$)。紅色顏料推測是朱砂(HgS)以及微量的氧化鐵($Fe_2O_3$)。

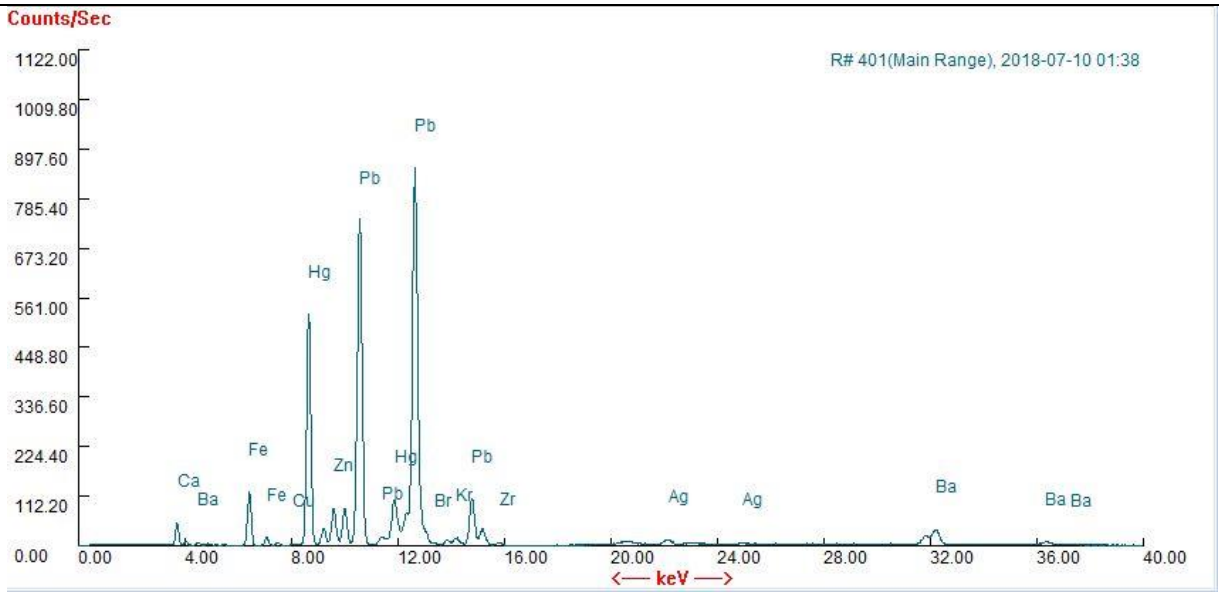
表 4-28 千江明月區 XRF 下款印鑑與底漆顏料成分檢測結果

落款印鑑元素檢測主要含有硫(S)、鈣(Ca)、鈦(Ti)、鐵(Fe)、鋅(Zn)、鋇(Ba)、汞(Hg)與鉛(Pb)，推測顏料含有碳酸鈣($CaCO_3$)、二氧化鈦($TiO_2$)、氧化鋅(ZnO)、硫酸鉛($PbSO_4$)、硫酸鋇($BaSO_4$)、氧化鐵($Fe_2O_3$)與朱砂(HgS)。黑色顏料可能為炭黑(C)

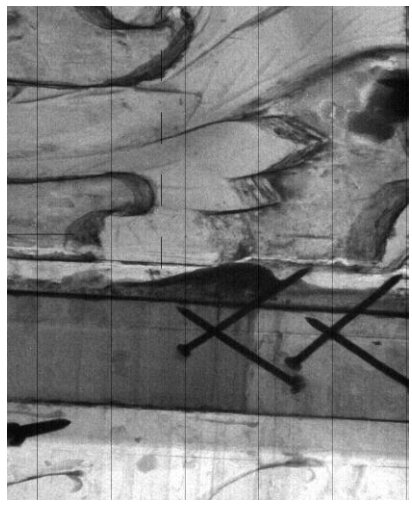
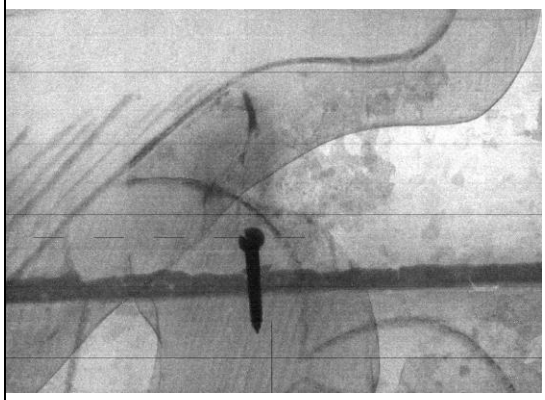
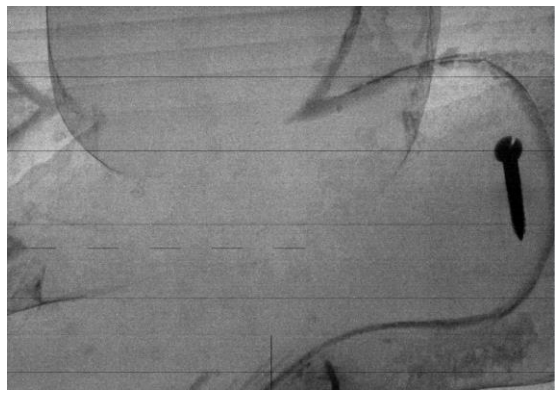
| 下款在 X 光下可見以螺絲釘固定 | 邊框以螺絲釘與鐵釘固定 |
| 庇字以螺絲釘固定，並可見底板的拼接縫 | 庇字依螺絲釘固定 |

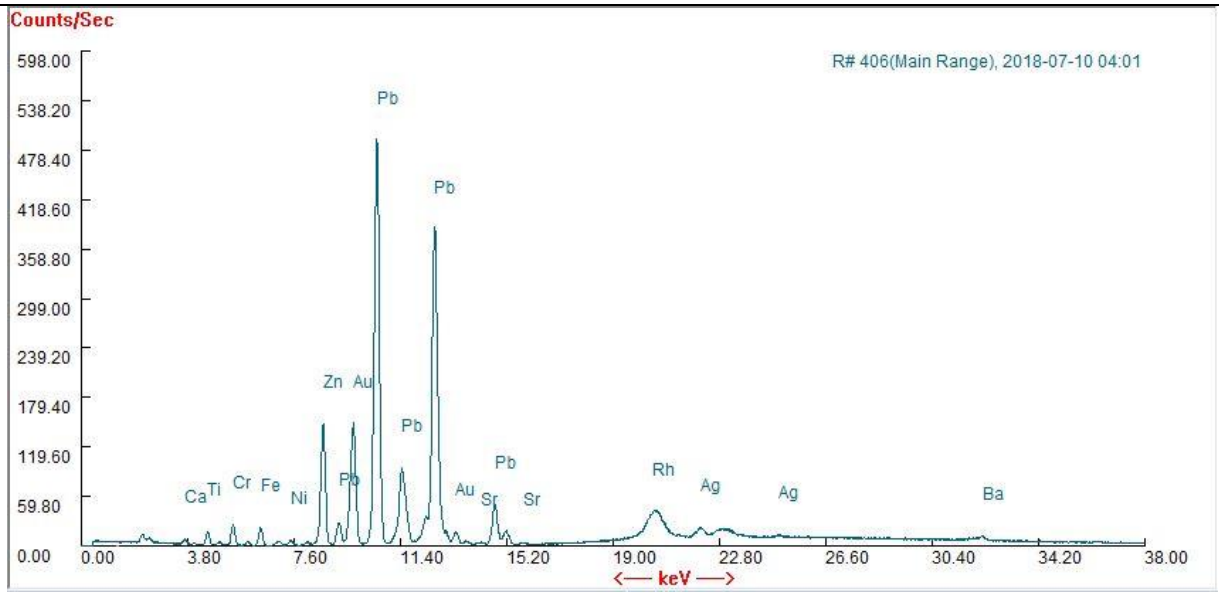
表 3-31 清溪垂庇匾 XRF 字體顏料成分檢測結果

此「清溪垂庇」木匾，木材主結構穩固，僅於右側紀年邊緣有細裂痕。表面彩繪層狀況佳，漆層於下方匾額木座區域，些微貼金漆層遺。背面為紅漆，於上下邊框區域有灰塵堆積，遮蔽紅色漆層。

成份分析說明如下：
「垂」字中央元素檢測主要含有鈣(Ca)、鈦(Ti)、鉻(Cr)、鐵(Fe)、鋅(Zn)、金(Au)與鉛(Pb)，推測顏料含有碳酸鈣($CaCO_3$)、二氧化鈦($TiO_2$)、氧化鋅(ZnO)、鉻酸鉛($PbCrO_4$)、三氧化二鉻(鉻綠, $Cr_2O_3$)與氧化鐵($Fe_2O_3$)。金色為金箔。

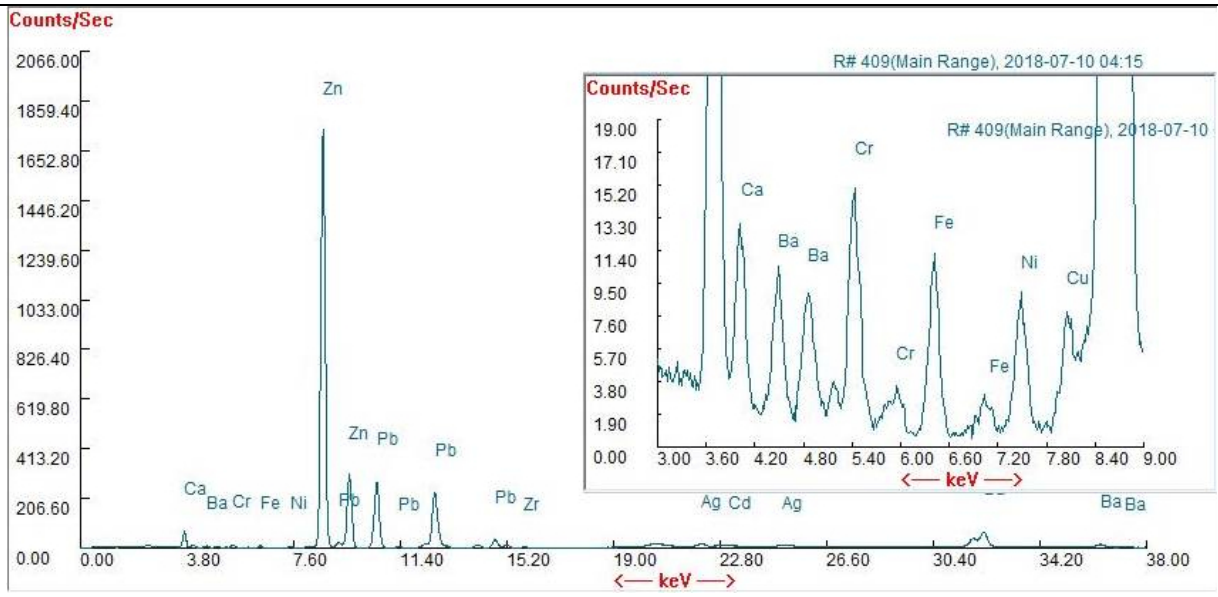
表 4-32 清溪垂庇區 XRF 背景顏料成分檢測結果

「庇」字下方底色元素檢測主要含有硫(S)、鈣(Ca)、鉻(Cr)、鋅(Zn)、鋇(Ba)與鉛(Pb)，推測顏料含有碳酸鈣($CaCO_3$)、氧化鋅(ZnO)、硫酸鉛($PbSO_4$)與硫酸鋇($BaSO_4$)。綠色顏料可能為三氧化二鉻(鉻綠, $Cr_2O_3$)。元素重量比例硫約 11.2%，鈣約 12.5%，鋅約 11.1%，因匾額上有大量鏍鈿裝飾，因此判斷為碳酸鈣($CaCO_3$)與氧化鋅(ZnO)，硫元素來源推測可能是煙燻髒汙。

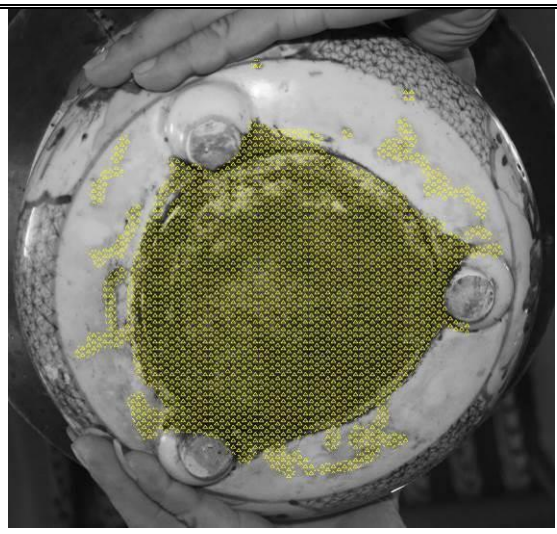
| 德化青花三足瓷爐底面 | |

| 德化青花三足瓷爐底面 | |
|---|---|
| 此德化青花三足瓷爐於底部有煙漬，於未上釉區域，煙燻嚴重，出現褐色煙燻污漬覆蓋胚土。 | 煙漬 |

表 4-35 德化青花三足瓷爐底部劣化狀況說明
