澎湖縣縣定古蹟媽宮城隍廟因應計畫

澎湖縣馬公市重慶里光明路8鄰20號

委託機關：澎湖縣政府
受託單位：梁守誠建築師事務所
計畫主持人： 梁守誠 建築師
協同主持人： 蔡錫謙 建築師
　　　　　　 張瑞芳 建築師

中華民國110年03月

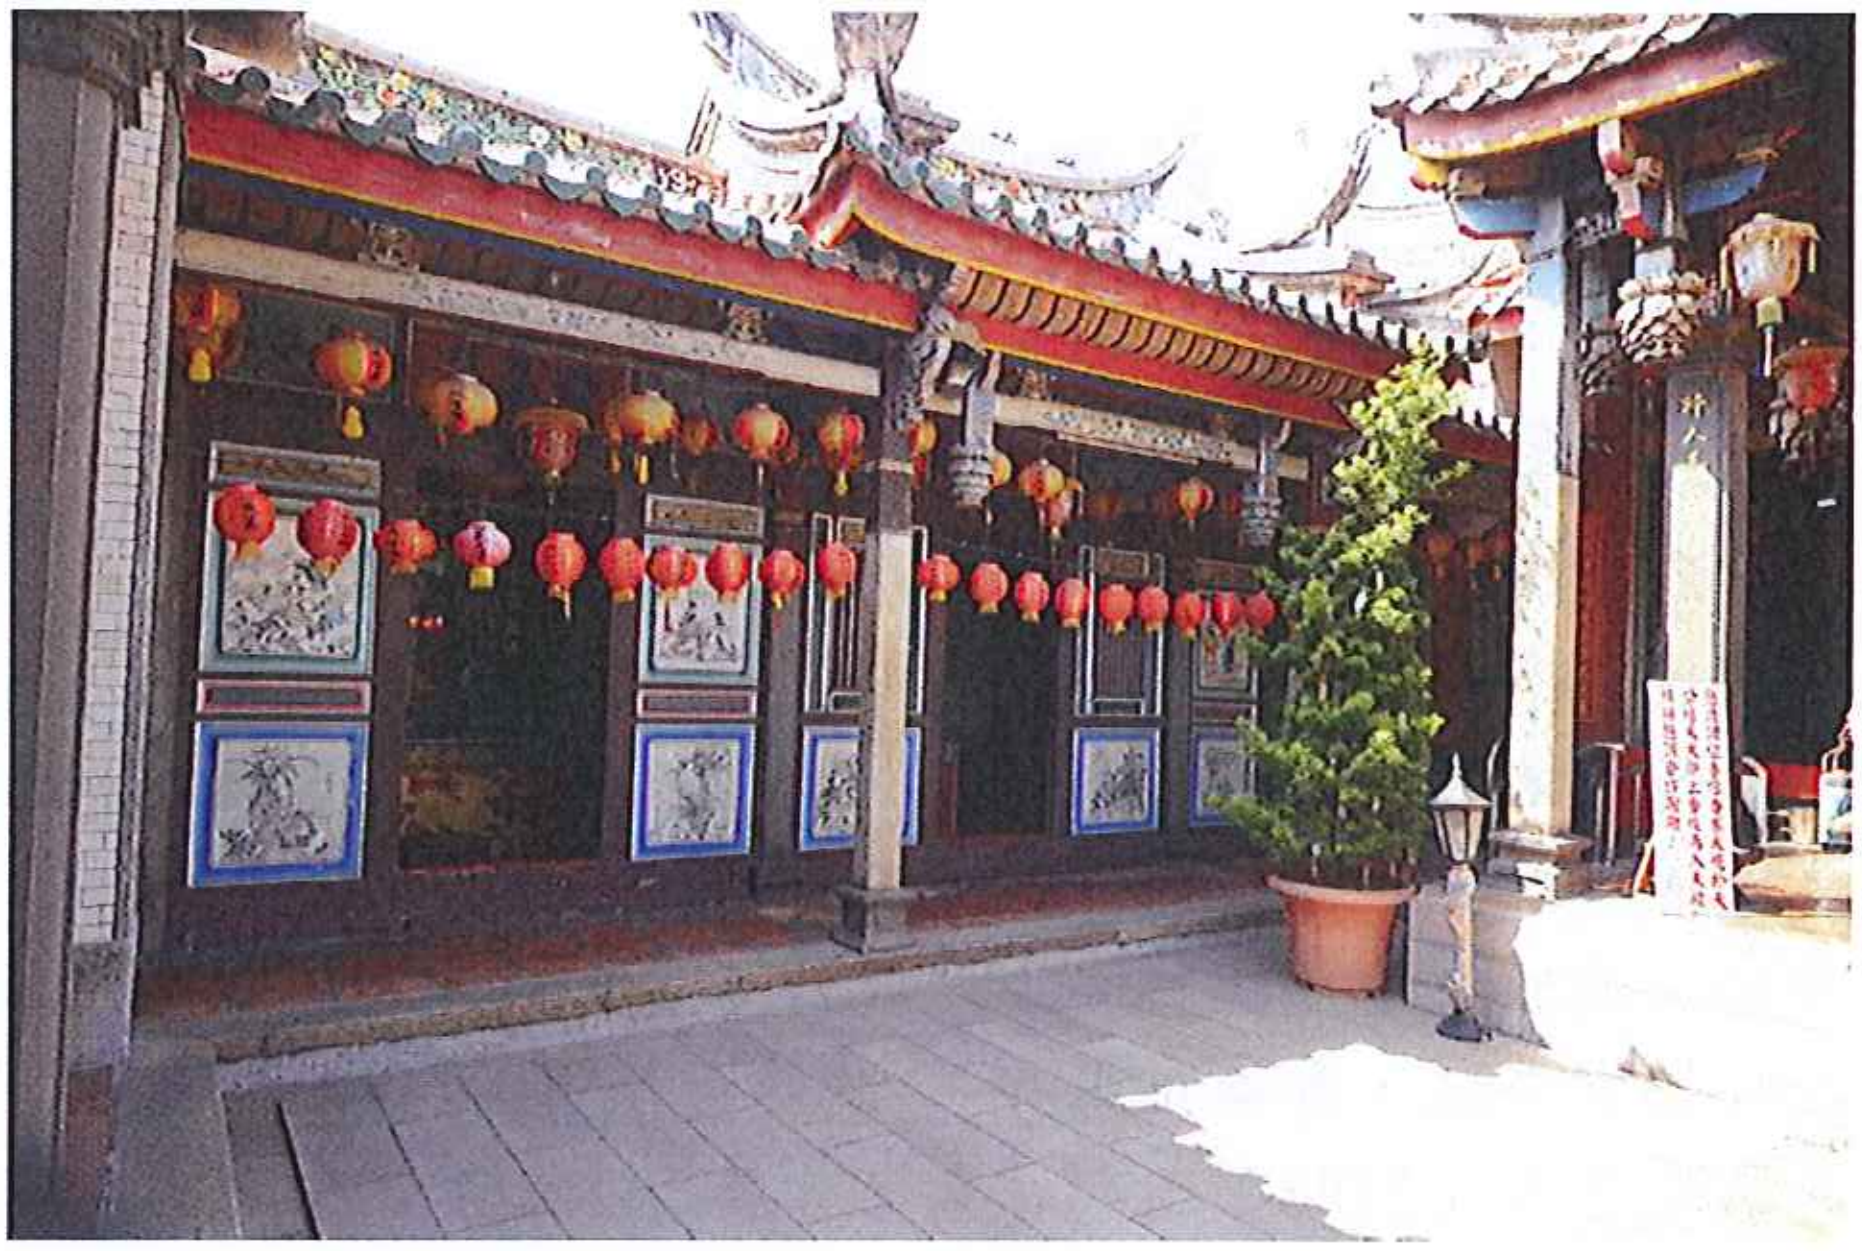
照片 1-1-1 右廂房彩繪一景

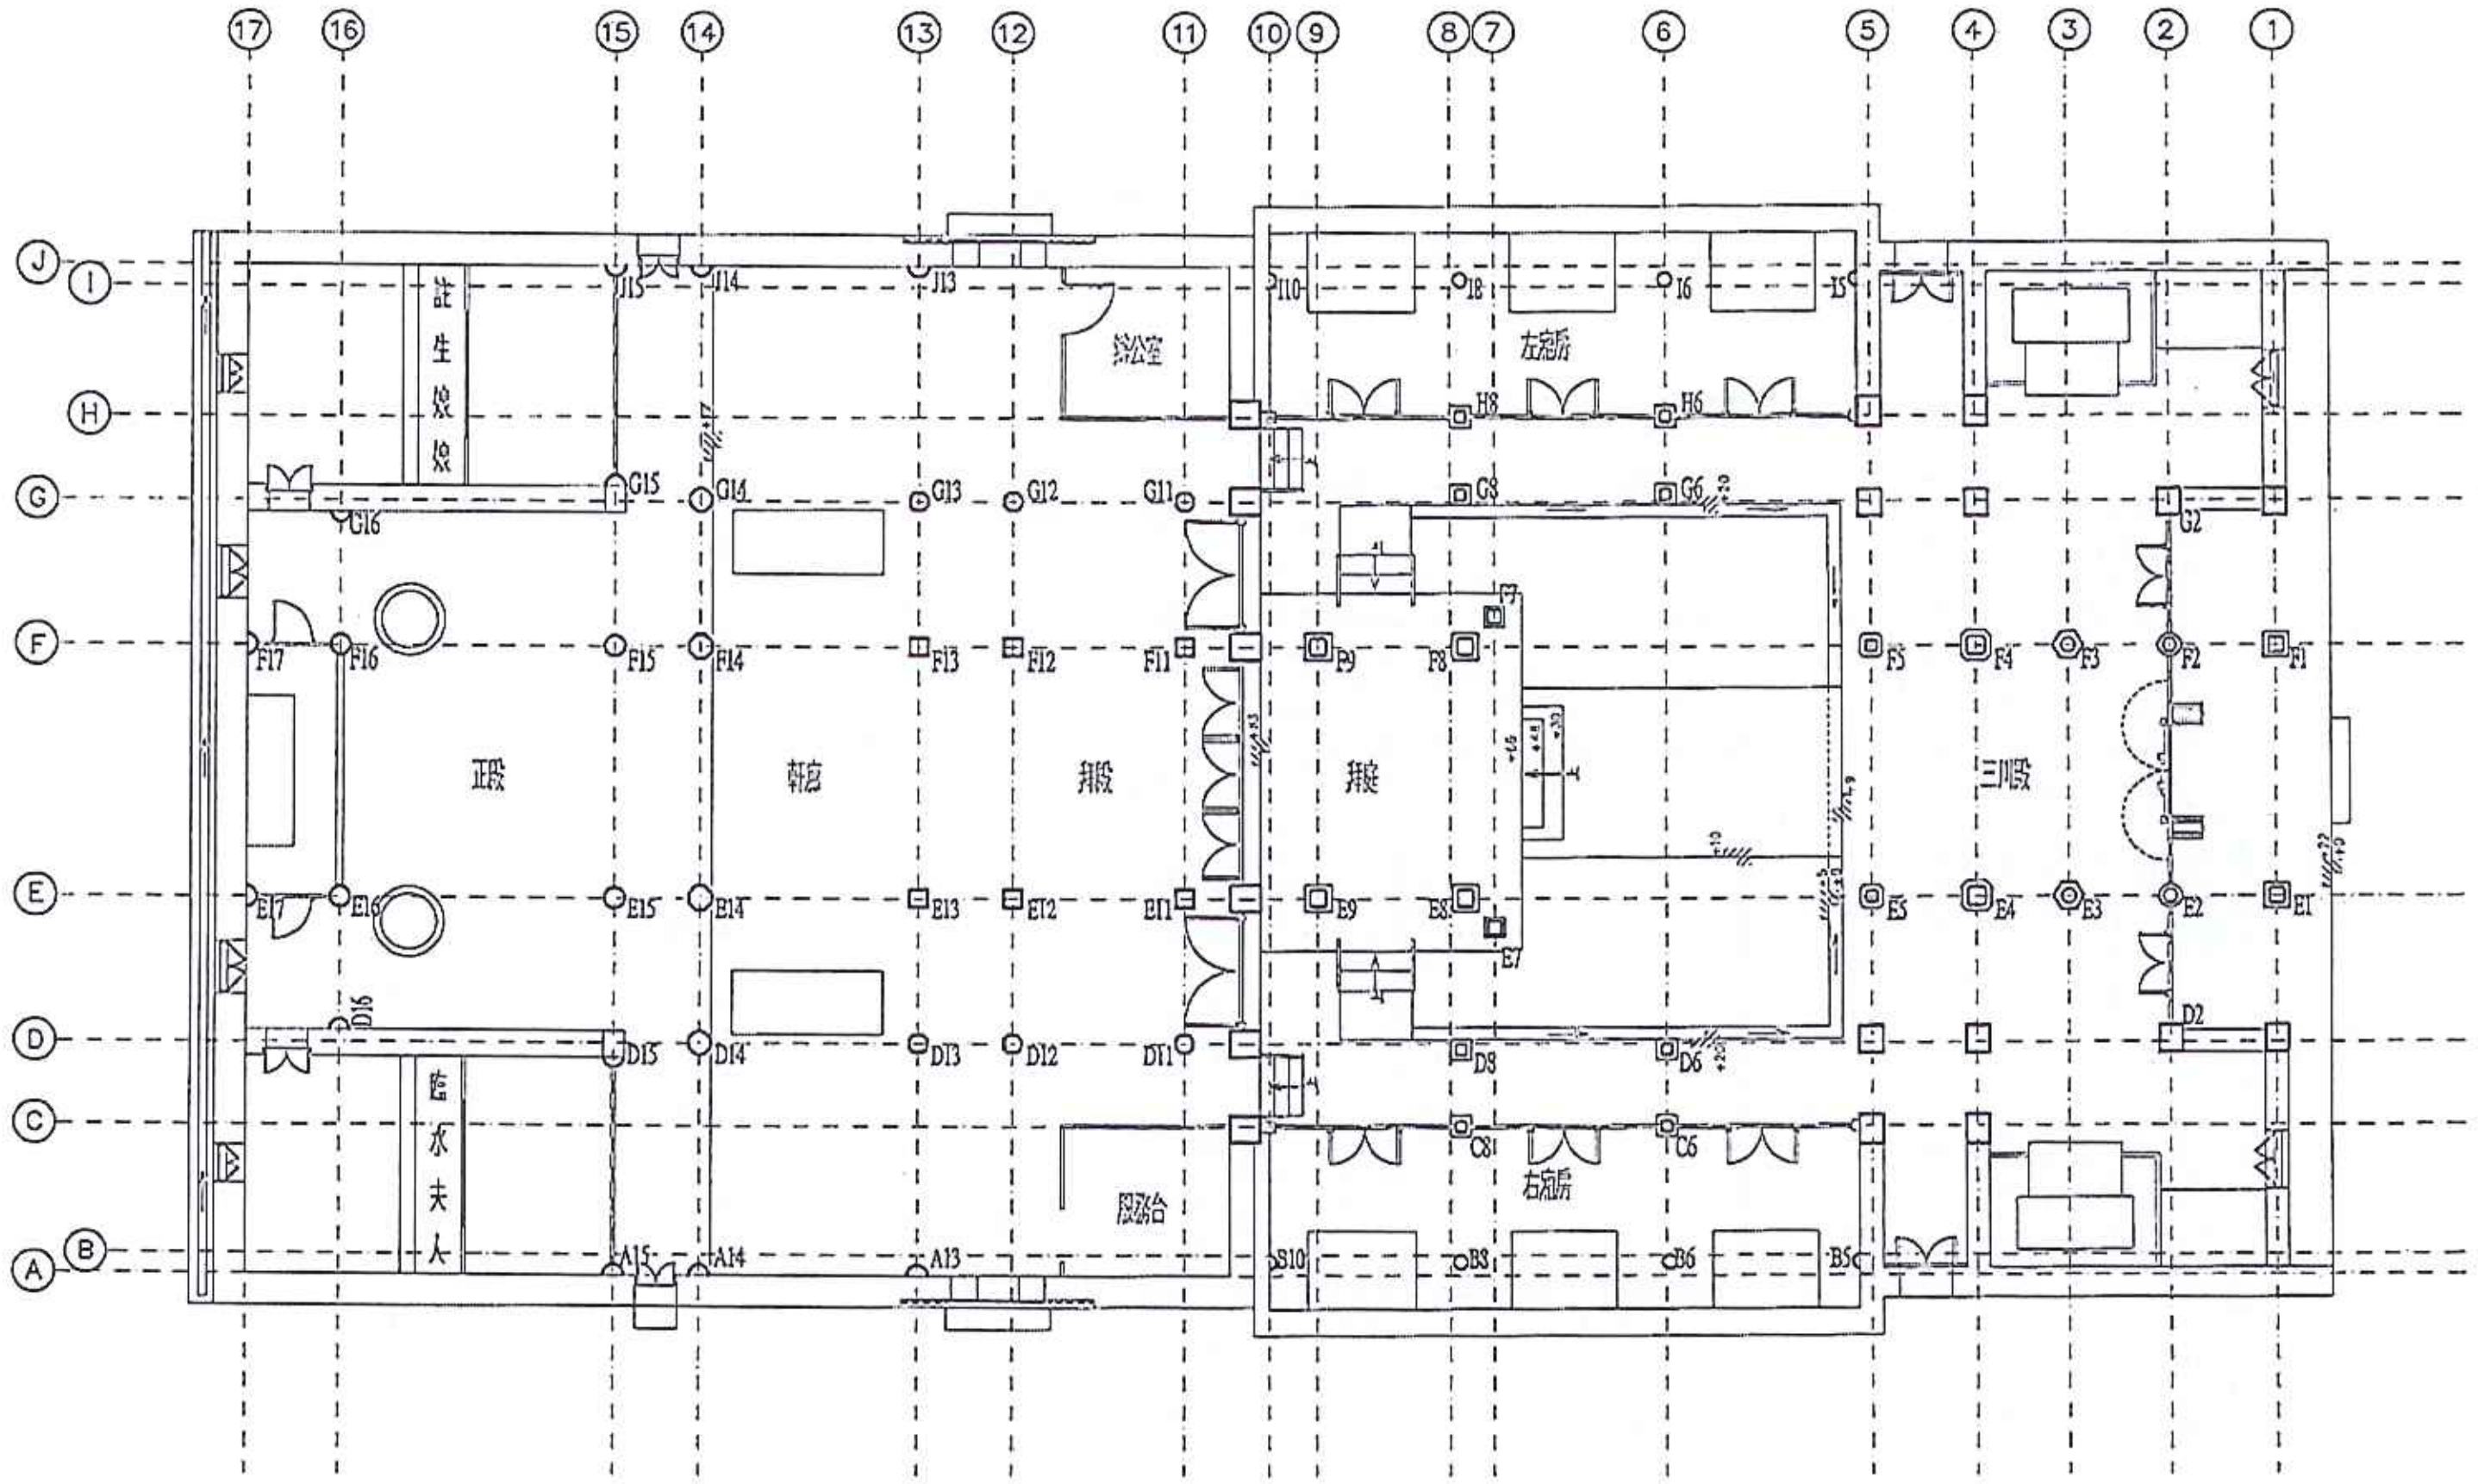
① 木柱編號位置圖 比例 S=1/150

項次	構件編號	空間位置	構件位置	原始構件名稱	尺寸(寸・分・分)				才積	檢測結果							材質	損壞狀況	損壞等級	計畫修復方式	彩繪		備註
										已拆除	缺失	嚴重腐朽	木料缺損	中度腐朽	表面損壞	表面良好					木構件重彩	木構件彩繪	
					直徑	長	高	寬		無法檢測	仿作	抽換	修補	修補	整修	清潔							
											三級(C3)		二級(C2)		一級(C1)								
1	A13	右梢間	前三架	附壁半圓柱			100	50	0.0							V	RC	汙漬	C1a	表面污垢清理	○		
2	A14	右梢間	後三架	附壁半圓柱			100	50	0.0							V	RC	汙漬	C1a	表面污垢清理	○		
3	A15	右梢間	前三架	附壁半圓柱			100	50	0.0							V	RC	汙漬	C1a	表面污垢清理	○		
4	B5			附壁半圓柱		113	75	40	33.9						V		彩繪隱蔽	構件表面腐朽或開裂	C1b	木條+Epoxy結構修補	○		無法確認材種
5	B6			圓柱		125	70	70	61.3					V			彩繪隱蔽	構件腐朽蛀空35%	C2b	新木料仿作抽換	○		無法確認材種
6	B8			圓柱		125	70	70	61.3					V			彩繪隱蔽	構件腐朽蛀空35%	C2b	新木料仿作抽換	○		無法確認材種
7	B10			附壁半圓柱		113	75	40	33.9					V			彩繪隱蔽	構件腐朽蛀空35%	C2b	新木料仿作抽換	○		無法確認材種
8	C6			方柱		71	65	65	30.0			V					彩繪隱蔽	構件腐朽蛀空65%以上	C3	新木料仿作抽換	○		無法確認材種
9	C8			方柱		71	65	65	30.0			V					彩繪隱蔽	構件腐朽蛀空65%以上	C3	新木料仿作抽換	○		無法確認材種
10	D6			方柱		70	65	65	29.6						V		彩繪隱蔽	構件表面腐朽或開裂	C1b	木條+Epoxy結構修補	○		無法確認材種

11	D8			方柱		70	65	65	29.6					V			彩繪隱蔽	構件腐朽蛀空35%	C2b	新木料仿作抽換	○		無法確認材種
12	D11			八角柱		81	95	95	73.1					V			彩繪隱蔽	構件腐朽蛀空35%	C2b	新木料仿作抽換	○		無法確認材種
13	D12			八角柱			90	90	0.0							V	RC	汙漬	C1a	表面污垢清理	○		
14	D13			圓柱	φ		95	95	0.0							V	RC	汙漬	C1a	表面污垢清理	○		
15	D14				φ		100	100	0.0							V	RC	汙漬	C1a	表面污垢清理	○		
16	D15								0.0							V	RC	汙漬	C1a	表面污垢清理	○		
17	D16								0.0							V	RC	汙漬	C1a	表面污垢清理	○		
18	E1	明間右架	前三架	方柱		54	85	85	39.0							V	台檜	構件完好無開裂及腐朽	C1a	表面污垢清理		○	
19	E2	明間右架	中脊	圓柱	φ	163	110	110	197.2					V			台檜	構件腐朽蛀空35%	C2b	新木料仿作抽換	○		
20	E3	明間右架	後三架	圓柱	φ	60	93	93	51.9 1					V			彩繪隱蔽	構件腐朽蛀空35%	C2b	新木料仿作抽換	○		無法確認材種
21	E4	明間右架(捲棚)	前二架	方柱		47	90	90	38.1					V			彩繪隱蔽	構件腐朽蛀空35%	C2b	新木料仿作抽換	○		無法確認材種
22	E5	明間右架(捲棚)	後二架	方柱		47	90	90	38.1					V			彩繪隱蔽	構件腐朽蛀空35%	C2b	新木料仿作抽換	○		無法確認材種
23	E7	右架	前四架	方柱		58	70	70	28.4						V		彩繪隱蔽	構件表面腐朽或開裂	C1b	木條+Epoxy結構修補	○		無法確認材種
24	E8	右架	前三架	方柱		66	90	90	53.5						V		彩繪隱蔽	構件表面腐朽或開裂	C1b	木條+Epoxy結構修補		○	無法確認材種

25	E9	右架	後三架	方柱		66	90	90	53.5						V		彩繪隱蔽	構件表面腐朽或開裂	C1b	木條+Epoxy結構修補		○	無法確認材種
26	E11		前二架	方柱		69	90	90	55.9					V			彩繪隱蔽	構件腐朽蛀空35%	C2b	新木料仿作抽換	○		無法確認材種
27	E12		後二架	圓柱	φ	71	95	95	64.1						V		彩繪隱蔽	構件表面腐朽或開裂	C1b	木條+Epoxy結構修補	○		無法確認材種
28	E13			八角柱			100	100	0.0							V	RC	汙漬	C1a	表面污垢清理		○	
29	E14			八角柱			90	90	0.0							V	RC	汙漬	C1a	表面污垢清理		○	
30	E15				φ		100	100	0.0							V	RC	汙漬	C1a	表面污垢清理	○		
31	E16				φ		90	90	0.0							V	RC	汙漬	C1a	表面污垢清理	○		
32	E17			附壁半圓柱			90	45	0.0							V	RC	汙漬	C1a	表面污垢清理	○		
33	F1	明間左架	前三架	方柱		54	85	85	39.0							V	彩繪隱蔽	構件完好無開裂及腐朽	C1a	表面污垢清理		○	無法確認材種
34	F2	明間左架	中脊	圓柱	φ	163	110	110	197.2					V			台檜	構件腐朽蛀空35%	C2b	新木料仿作抽換	○		
35	F3	明間左架	後三架	圓柱	φ	60	93	93	51.9							V	杉木	構件完好無開裂及腐朽	C1a	表面污垢清理	○		
36	F4	明間左架(捲棚)	前二架	方柱		47	90	90	38.1					V			彩繪隱蔽	構件腐朽蛀空35%	C2b	新木料仿作抽換	○		無法確認材種
37	F5	明間左架(捲棚)	後二架	方柱		47	90	90	38.1					V			彩繪隱蔽	構件腐朽蛀空35%	C2b	新木料仿作抽換	○		無法確認材種
38	F7	左架	前四架	方柱		58	70	70	28.4						V		彩繪隱蔽	構件表面腐朽或開裂	C1b	木條+Epoxy結構修補	○		無法確認材種

39	F8	左架	前三架	方柱		66	90	90	53.5						V		彩繪隱蔽	構件表面腐朽或開裂	C1b	木條+Epoxy結構修補		○	無法確認材種
40	F9	左架	後三架	方柱		66	90	90	53.5						V		彩繪隱蔽	構件表面腐朽或開裂	C1b	木條+Epoxy結構修補		○	無法確認材種
41	F11	明間左架	前二架	方柱		69	90	90	55.9			V					彩繪隱蔽	構件腐朽蛀空65%以上	C3	新木料仿作抽換	○		無法確認材種
42	F12	明間左架	後二架	圓柱	φ	71	95	95	64.1						V		彩繪隱蔽	構件表面腐朽或開裂	C1b	木條+Epoxy結構修補	○		無法確認材種
43	F13			八角柱			100	100	0.0							V	RC	汙漬	C1a	表面污垢清理		○	
44	F14			八角柱					0.0							V	RC	汙漬	C1a	表面污垢清理		○	
45	F15			圓柱					0.0							V	RC	汙漬	C1a	表面污垢清理	○		
46	F16			圓柱					0.0							V	RC	汙漬	C1a	表面污垢清理	○		
47	F17			附壁半圓柱					0.0							V	RC	汙漬	C1a	表面污垢清理	○		
48	G6		前二架	方柱		70	65	65	29.6					V			彩繪隱蔽	構件腐朽蛀空35%	C2b	新木料仿作抽換	○		無法確認材種
49	G8		前二架	方柱		70	65	65	29.6					V			彩繪隱蔽	構件腐朽蛀空35%	C2b	新木料仿作抽換	○		無法確認材種
50	G11			八角柱		81	95	95	73.1					V			彩繪隱蔽	構件腐朽蛀空35%	C2b	新木料仿作抽換	○		無法確認材種
51	G12			八角柱			100	100	0.0							V	RC	汙漬	C1a	表面污垢清理	○		
52	G13			圓柱	φ		95	95	0.0							V	RC	汙漬	C1a	表面污垢清理	○		
53	G14			圓柱	φ		95	95	0.0							V	RC	汙漬	C1a	表面污垢清理	○

A. 因應措施內容
一、建築物木柱、木棟架及桁木腐朽蛀空35%以上之損壞部位整修抽換（表三.二.5，表三.三.1， 表四.二.2)。木構架損壞部位詳因應計畫圖說A1-5, A1-6, A1-7。
二、建築物屋頂漏水處修復（表四.二.2)。漏水位置詳因應計畫圖說A1-8, A1-9。
三、新設消防設備緊急廣播設備、避難方向指示燈及出口標示燈（表二.二.4，表五.12.(1))。新設數量詳因應計畫圖說F-2。
四、排煙設備施工確有困難，以現場棟架梁枋為防煙壁區劃分割。分割區劃詳因應計劃圖說F-3。(表五.12.(3))
五、「室外通路」、「避難層坡道及扶手」、「室內出入口」等維持現狀，輔以服務人員協助（表五.13，表八)。
六、1.「避難層出入口」於東側側院前方近道路處及東側出入口前方設置服務告示牌上書明顯澎湖媽宮城隍廟服務電話，服務告示牌共設置二處。並於東側側門與光明路間之巷道高差處施做斜坡改善一處。 2.「室內通路走廊」則於室內通路左右走廊階梯旁設置服務告示牌上書明顯澎湖媽宮城隍廟服務電話，服務告示牌共設置二處。 以上1、2項行動不便者需要協助進入時可由服務告示牌上得知服務電話。撥打服務電話立即有服務人員出來服務輔助（表五.13，表八)。 服務告示牌4處及斜坡改善1處之位置詳因應計畫圖說A1-4。
七、「廁所盥洗室」維持現狀，利用自有文物館鄰房既有設施提供訪客使用（表五.13，表八)。
八、「停車空間」，利用相鄰公有停車場有停車設施停車（表五.13，表八)。
