澎湖縣縣定古蹟媽宮城隍廟因應計畫

澎湖縣馬公市重慶里光明路8鄰20號

委託機關：澎湖縣政府
受託單位：梁守誠建築師事務所
計畫主持人： 梁守誠 建築師
協同主持人： 蔡錫謙 建築師
　　　　　　 張瑞芳 建築師

中華民國110年03月

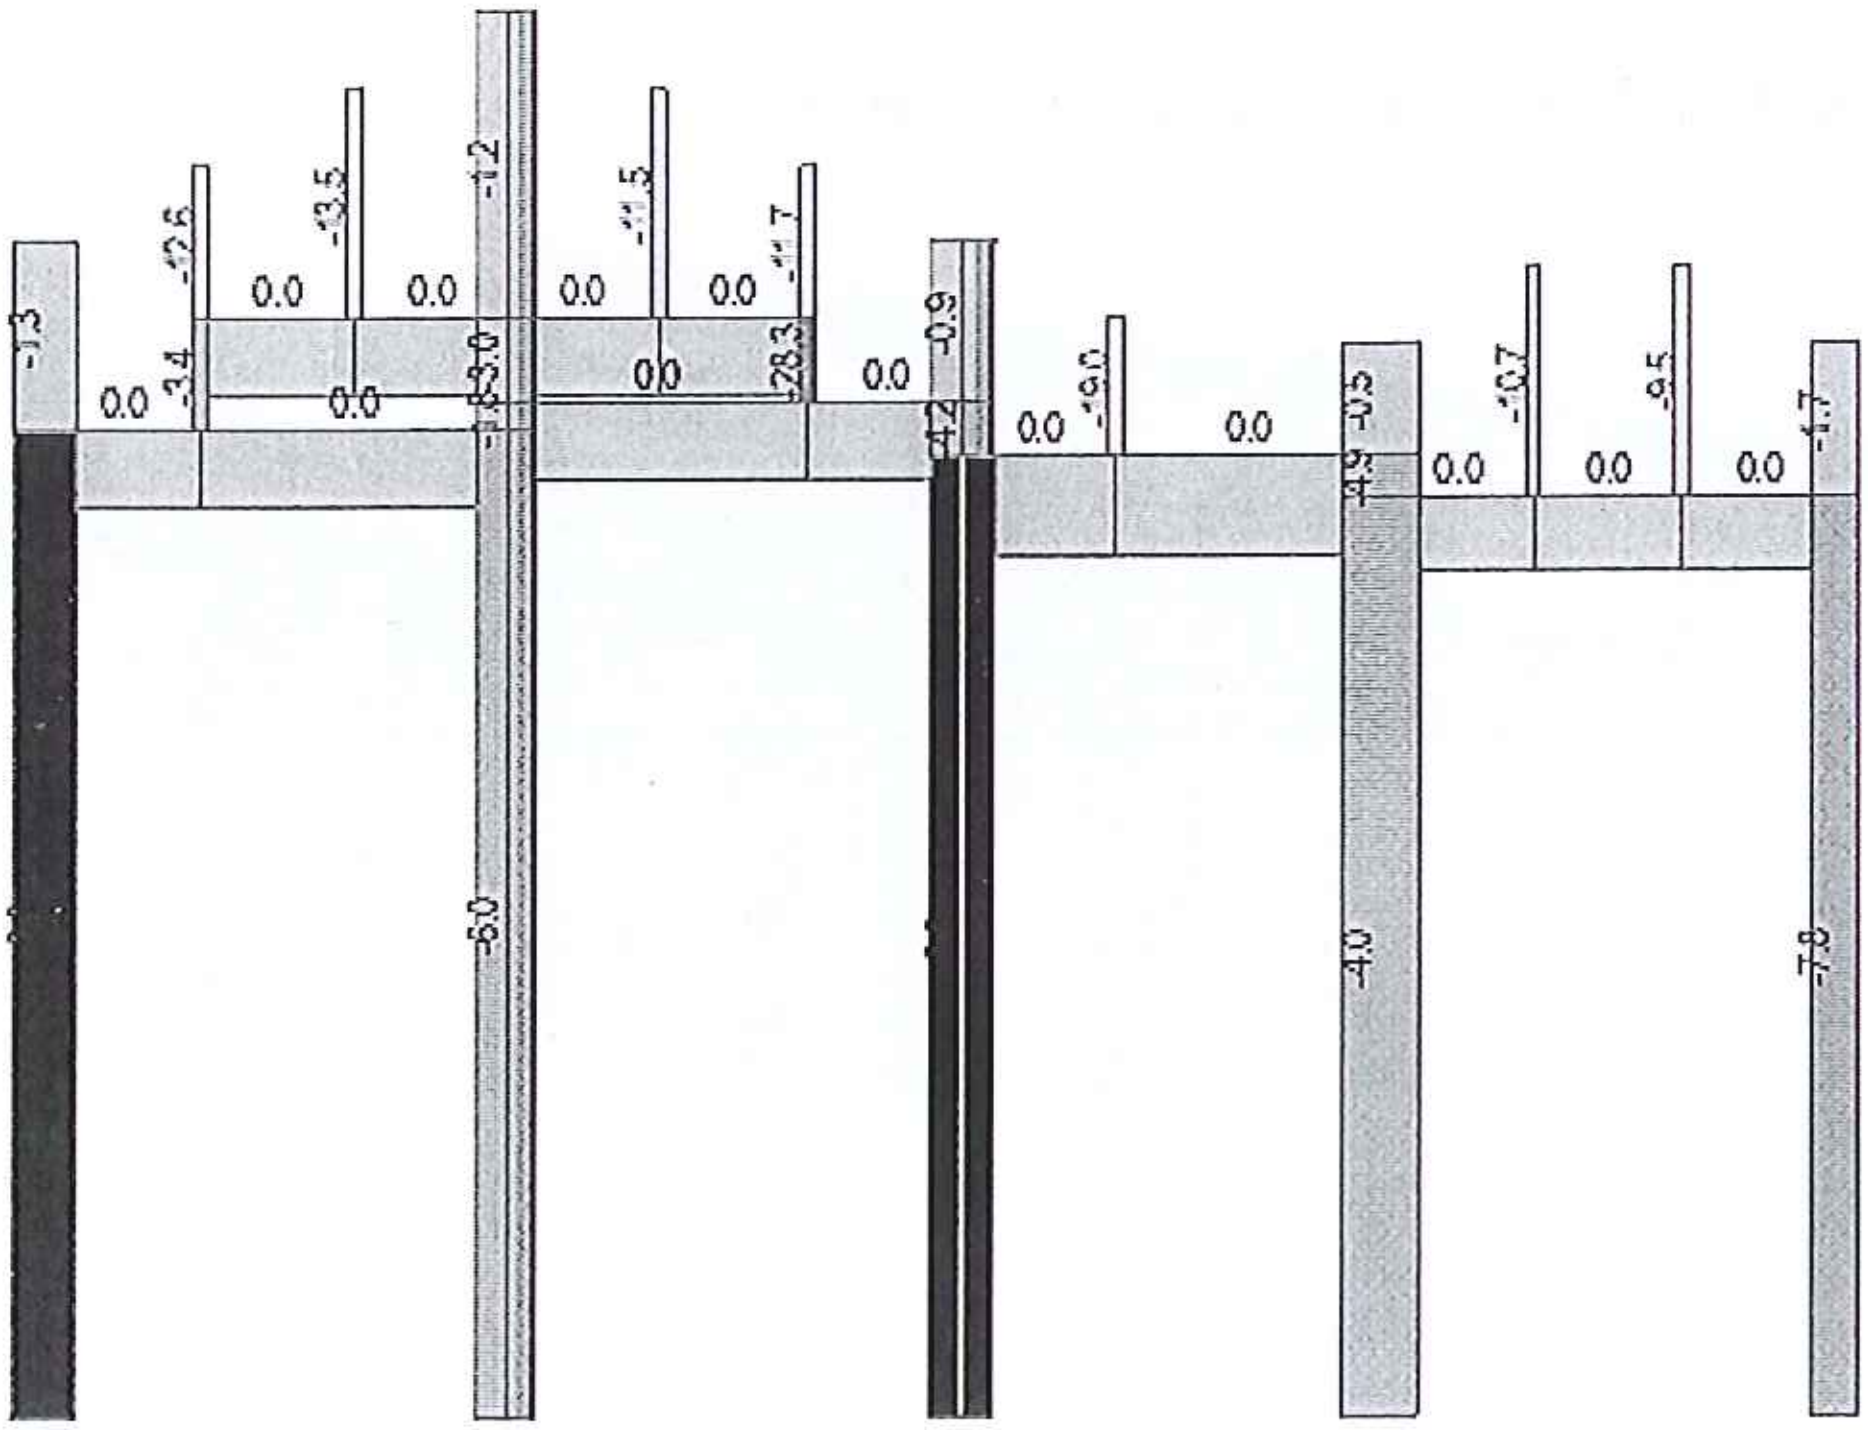
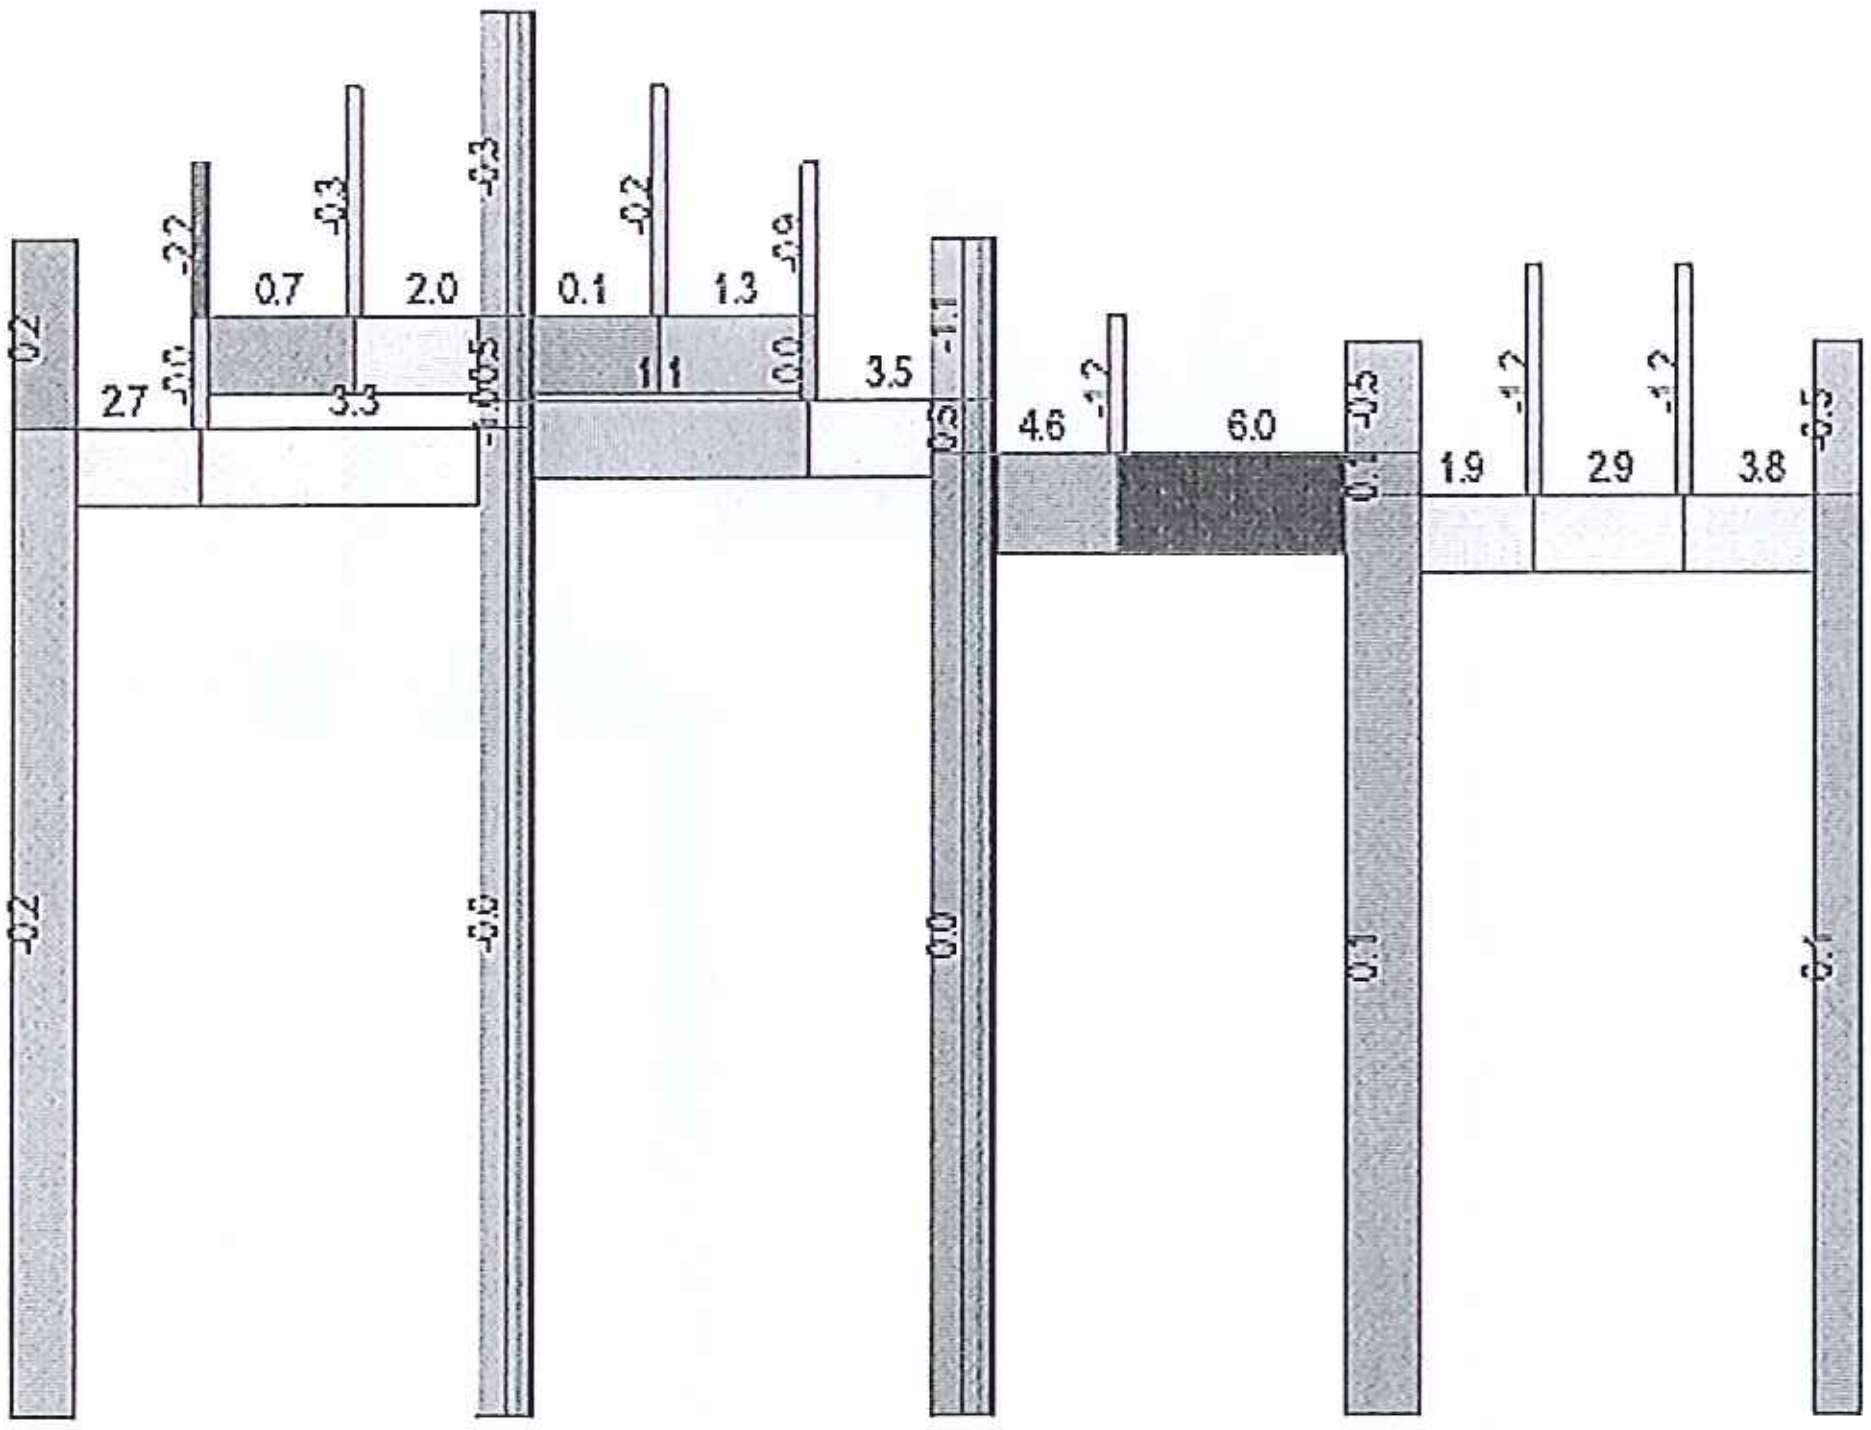
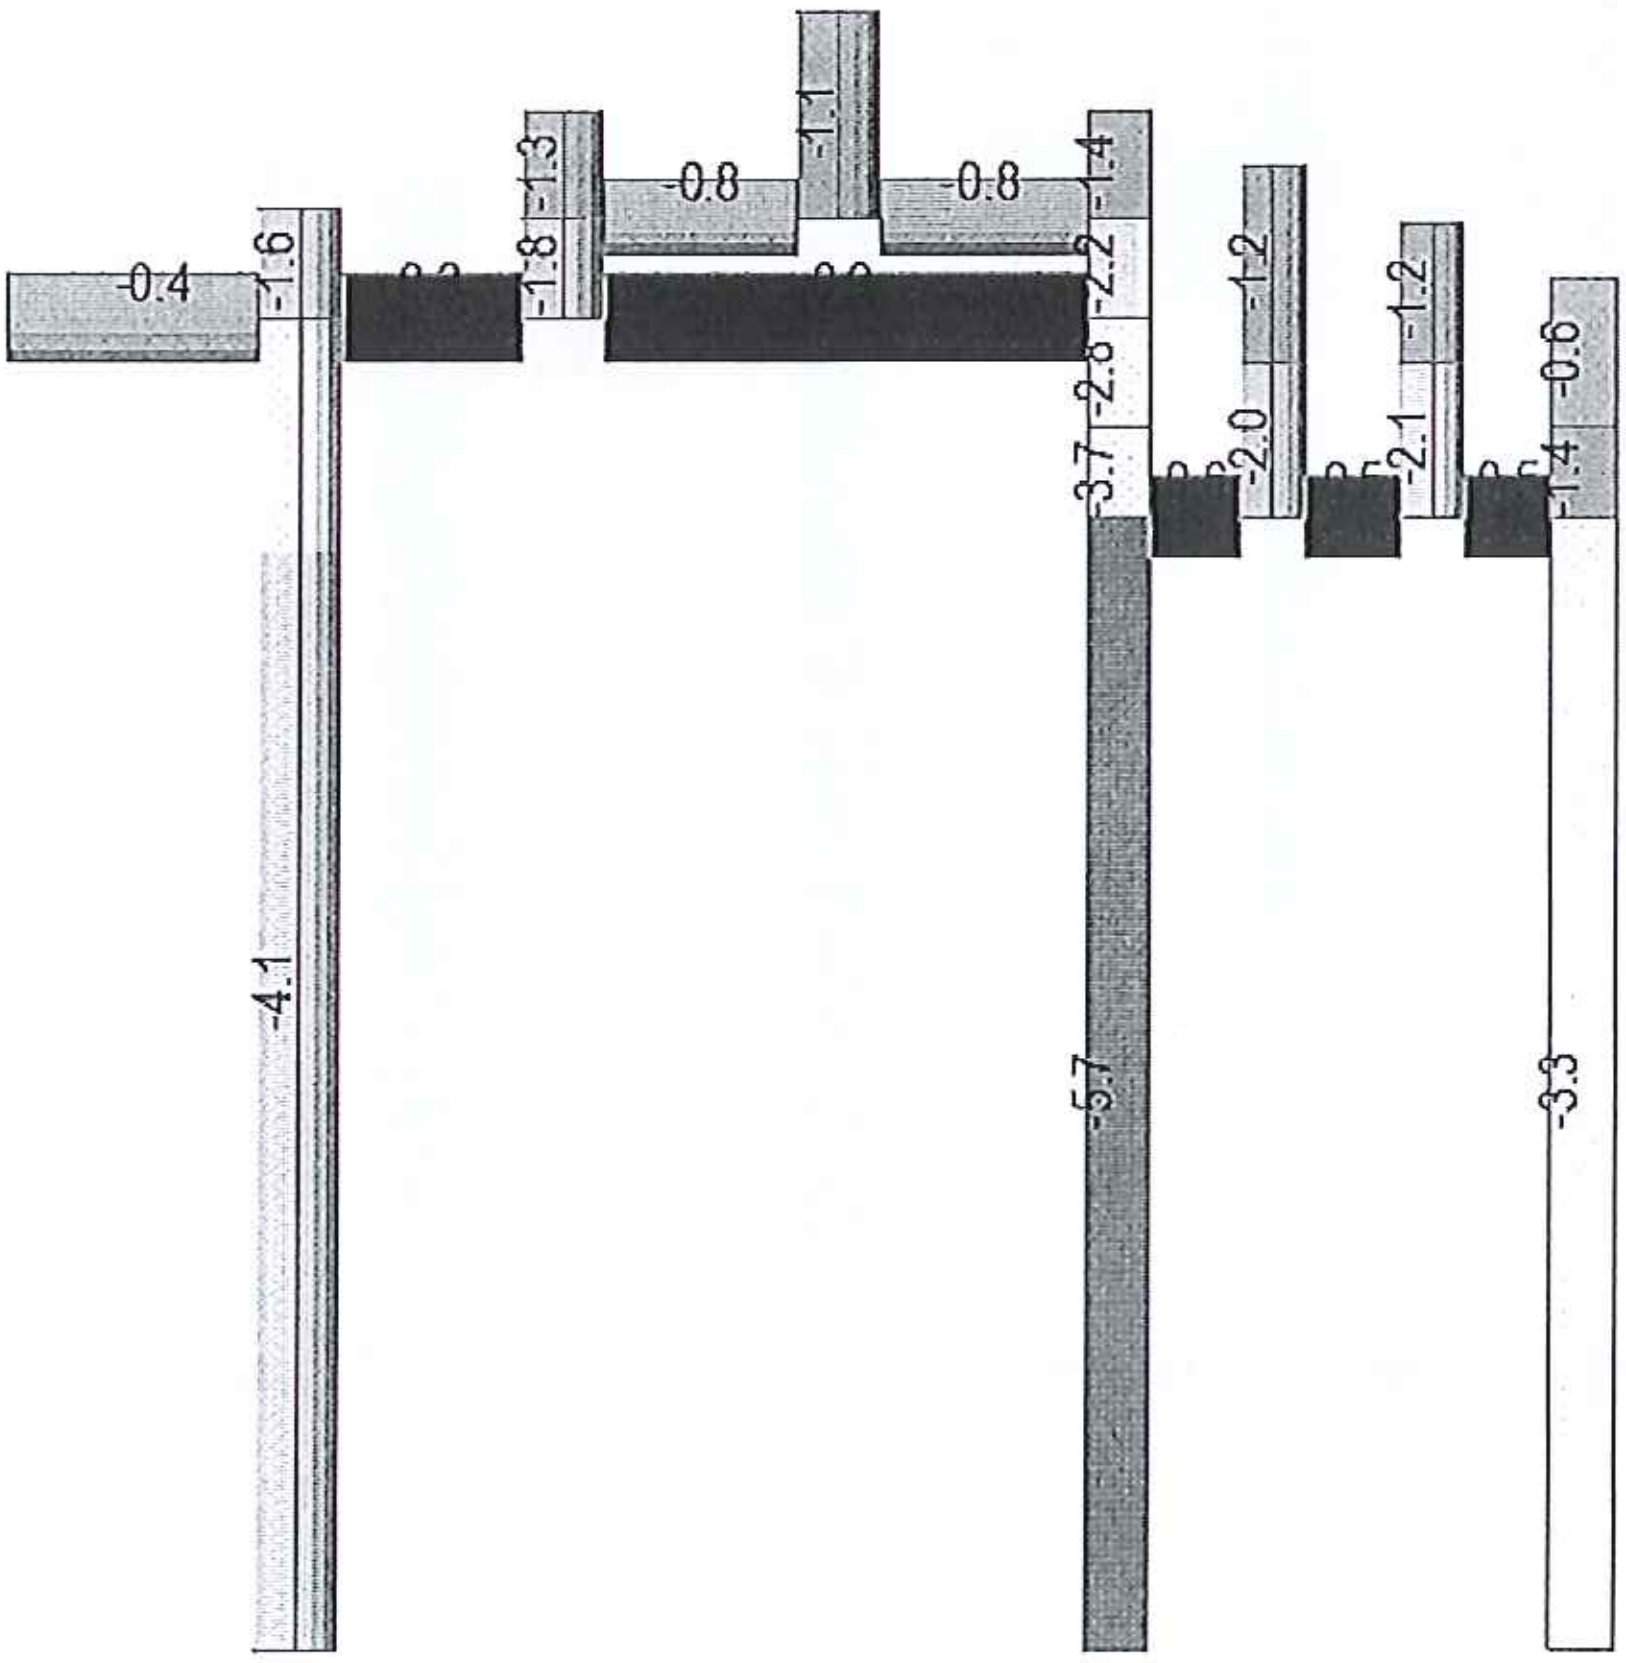
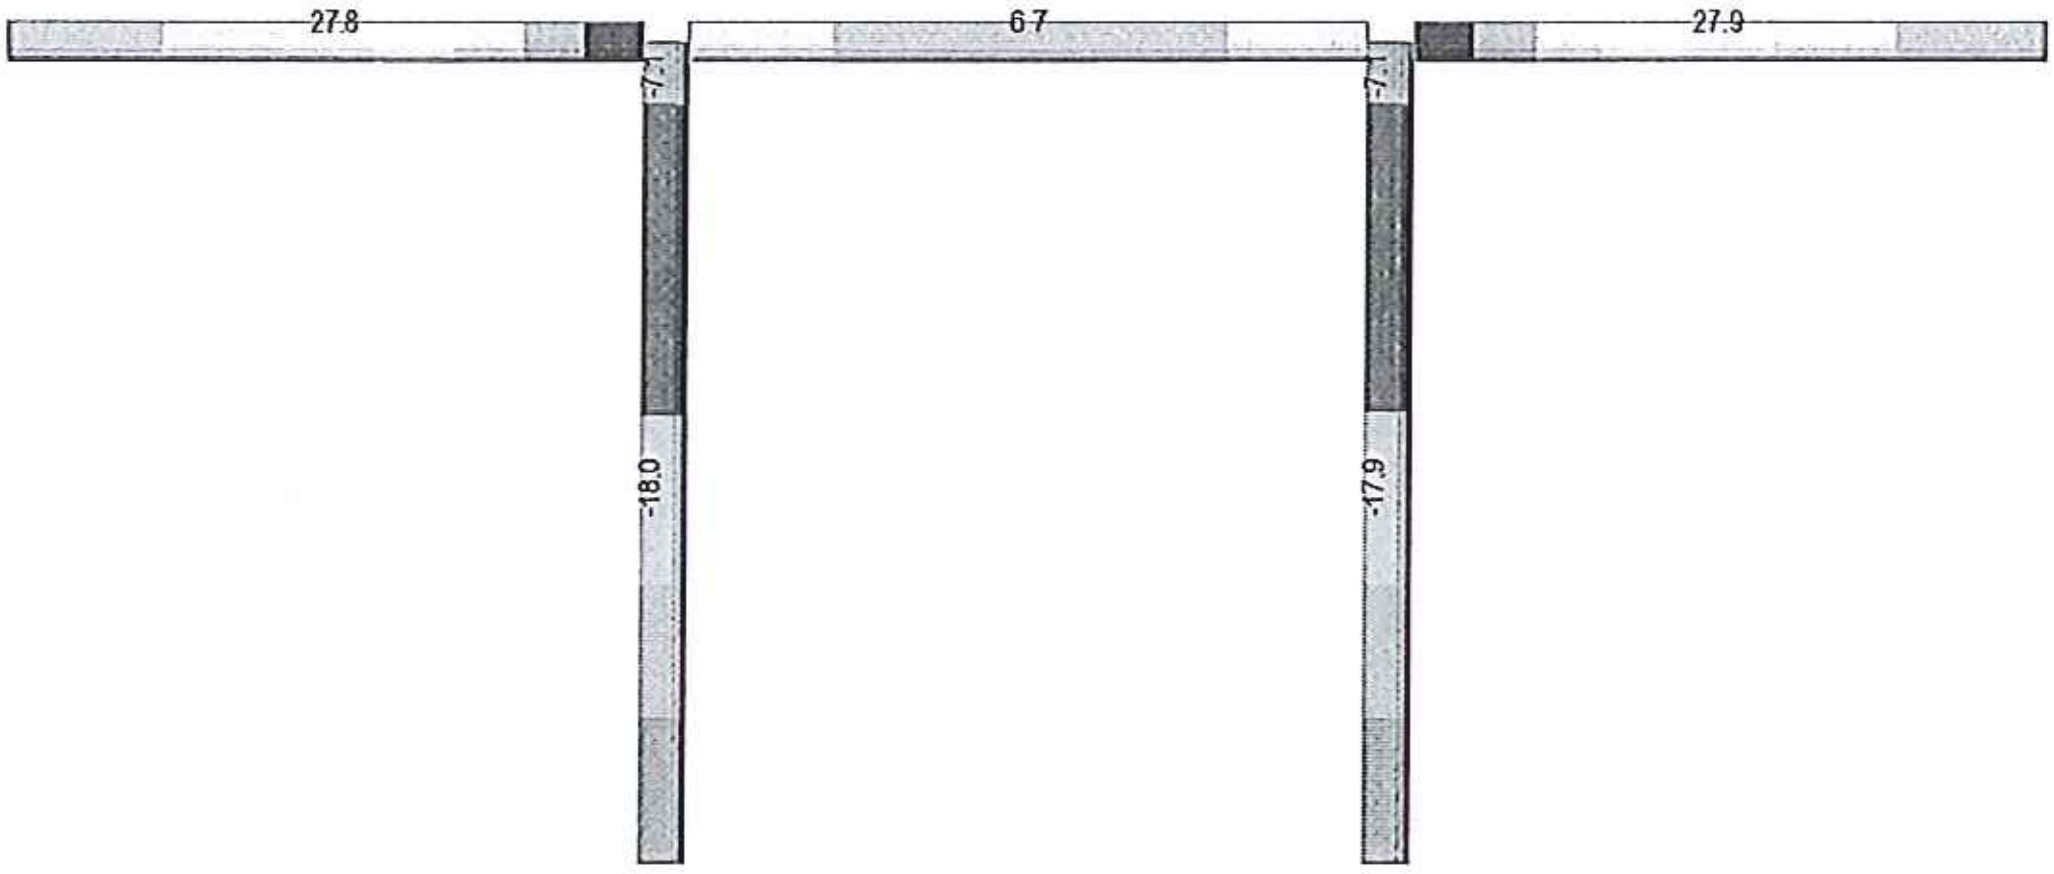
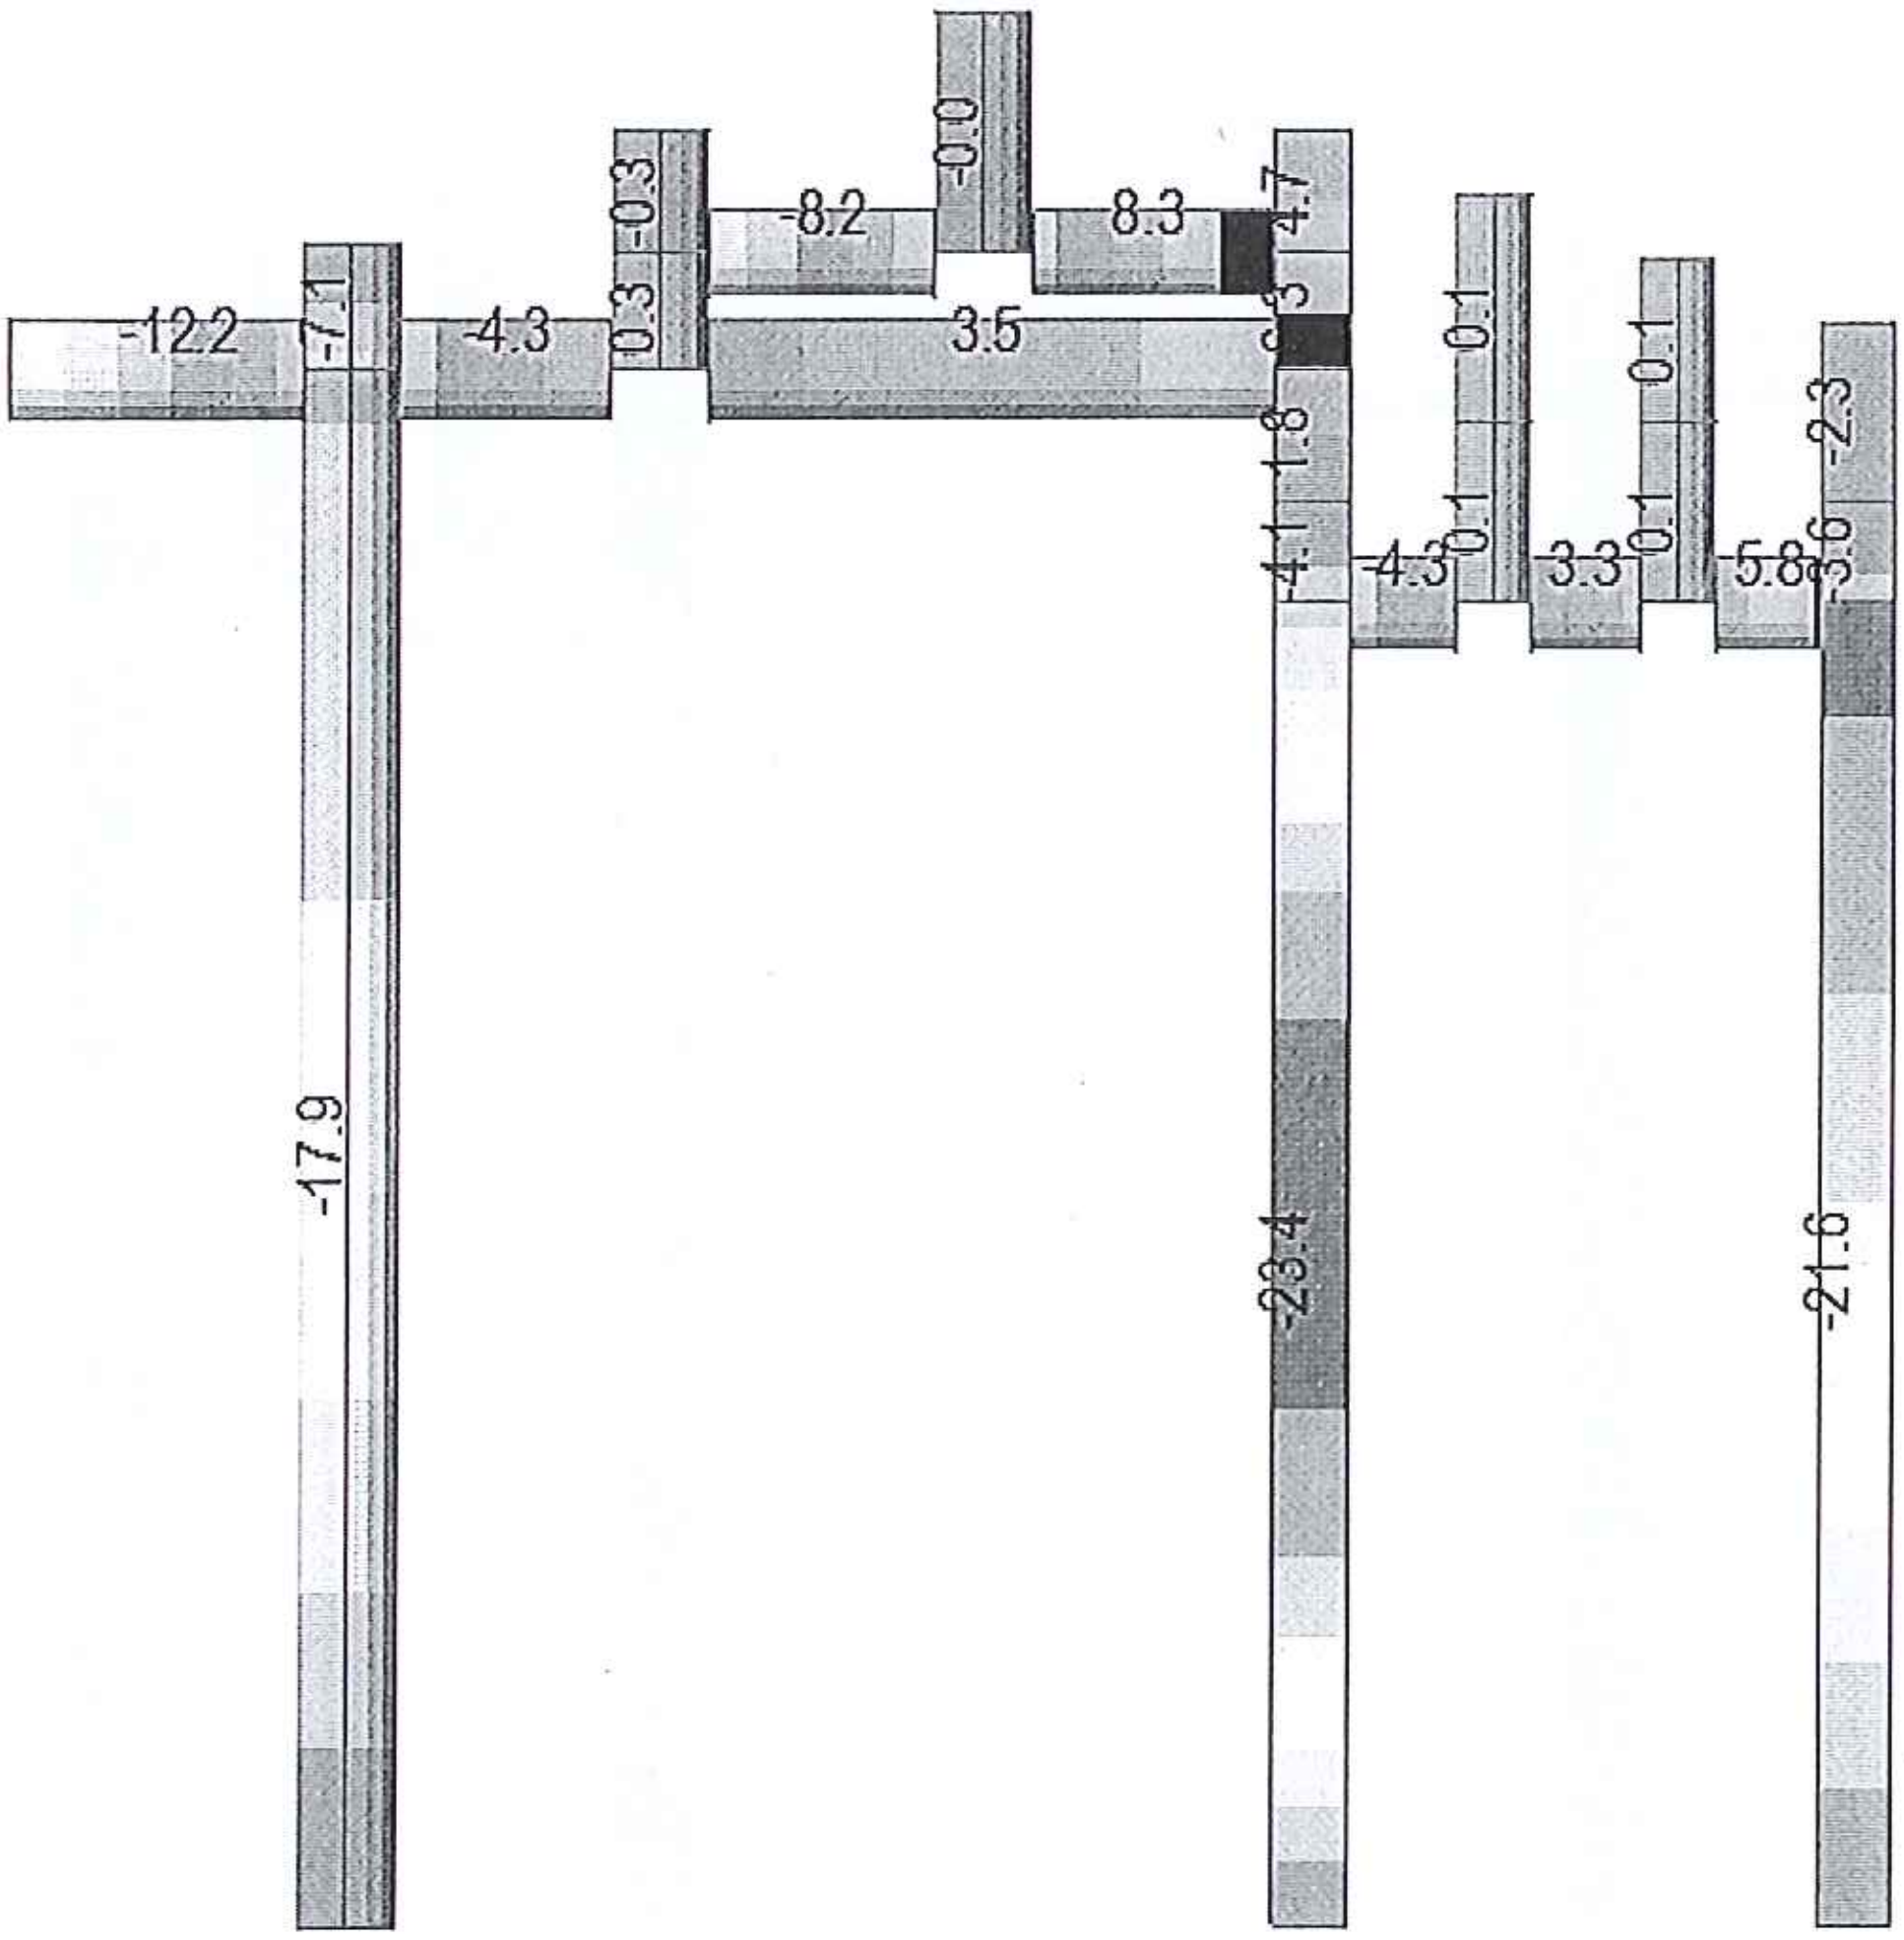
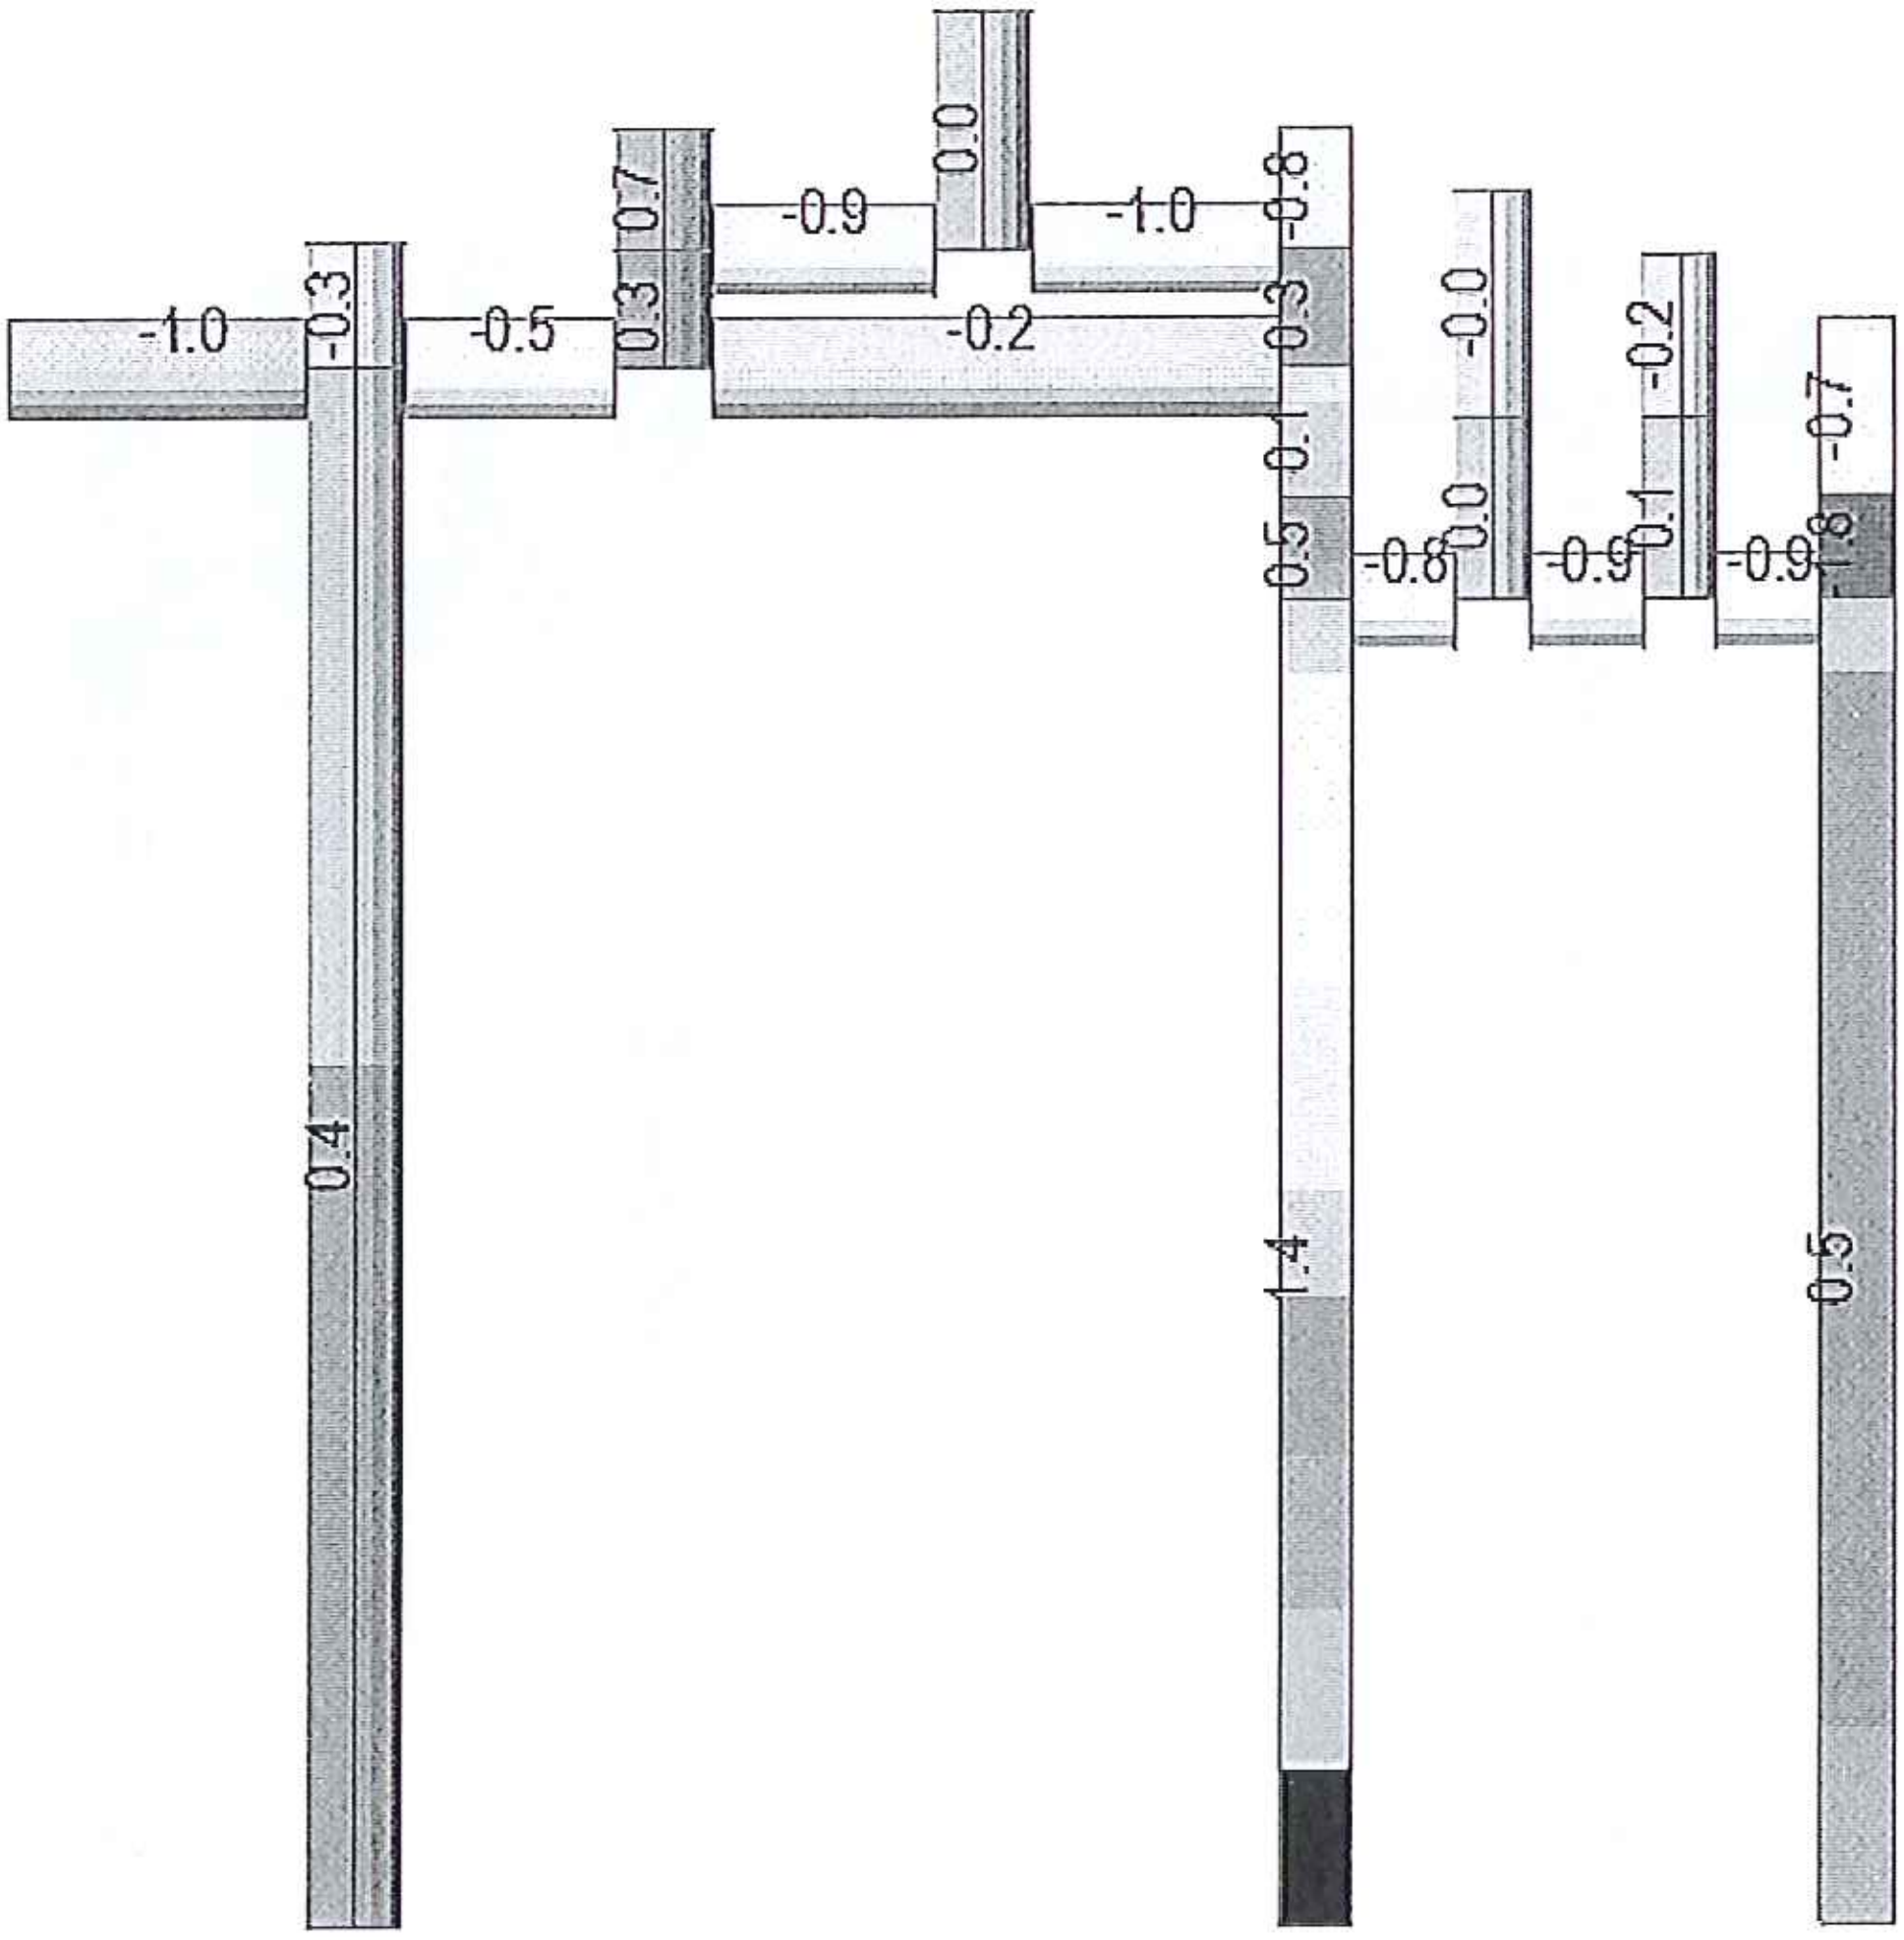
主柱最大軸應力=7.8 kgf/cm^2＜軸壓容許應力 σ_c＝60 kgf/cm^2

梁上柱最大軸應力=28.3 kgf/cm^2＜軸壓容許應力 σ_c＝60 kgf/cm^2

梁最大撓曲應力=61.0 kgf/cm^2＜撓曲容許應力 σ_t＝75 kgf/cm^2

梁上柱最大撓曲應力=57.4 kgf/cm^2＜撓曲容許應力 σ_t＝75 kgf/cm^2

橫梁最大剪應力=6.0 kgf/cm^2＜剪力容許應力σ_s＝6 kgf/cm^2

主柱最大軸應力=5.7 kgf/cm^2＜軸壓容許應力 $\sigma_c = 60$ kgf/cm^2

橫梁最大撓曲應力=27.9 kgf/cm^2＜撓曲容許應力 $\sigma_t = 75$ kgf/cm^2

橫梁最大撓曲應力=12.2 kgf/cm^2＜撓曲容許應力 σ_t＝75 kgf/cm^2

横梁最大剪應力=1.0 kgf/cm^2＜剪力容許應力σ_s＝6 kgf/cm^2

橫梁最大剪應力=4.3 kgf/cm^2＜剪力容許應力 σ_s ＝6 kgf/cm^2

本建物經分析結果修復後木架柱及橫梁尚符合安全，但現況構件如有損壞，如：石牆面層剝落或裂損、屋架損壞、屋瓦破損、天花板漏水及油漆剝落等，需針對損壞作更換或修復，以維護建物之結構安全。

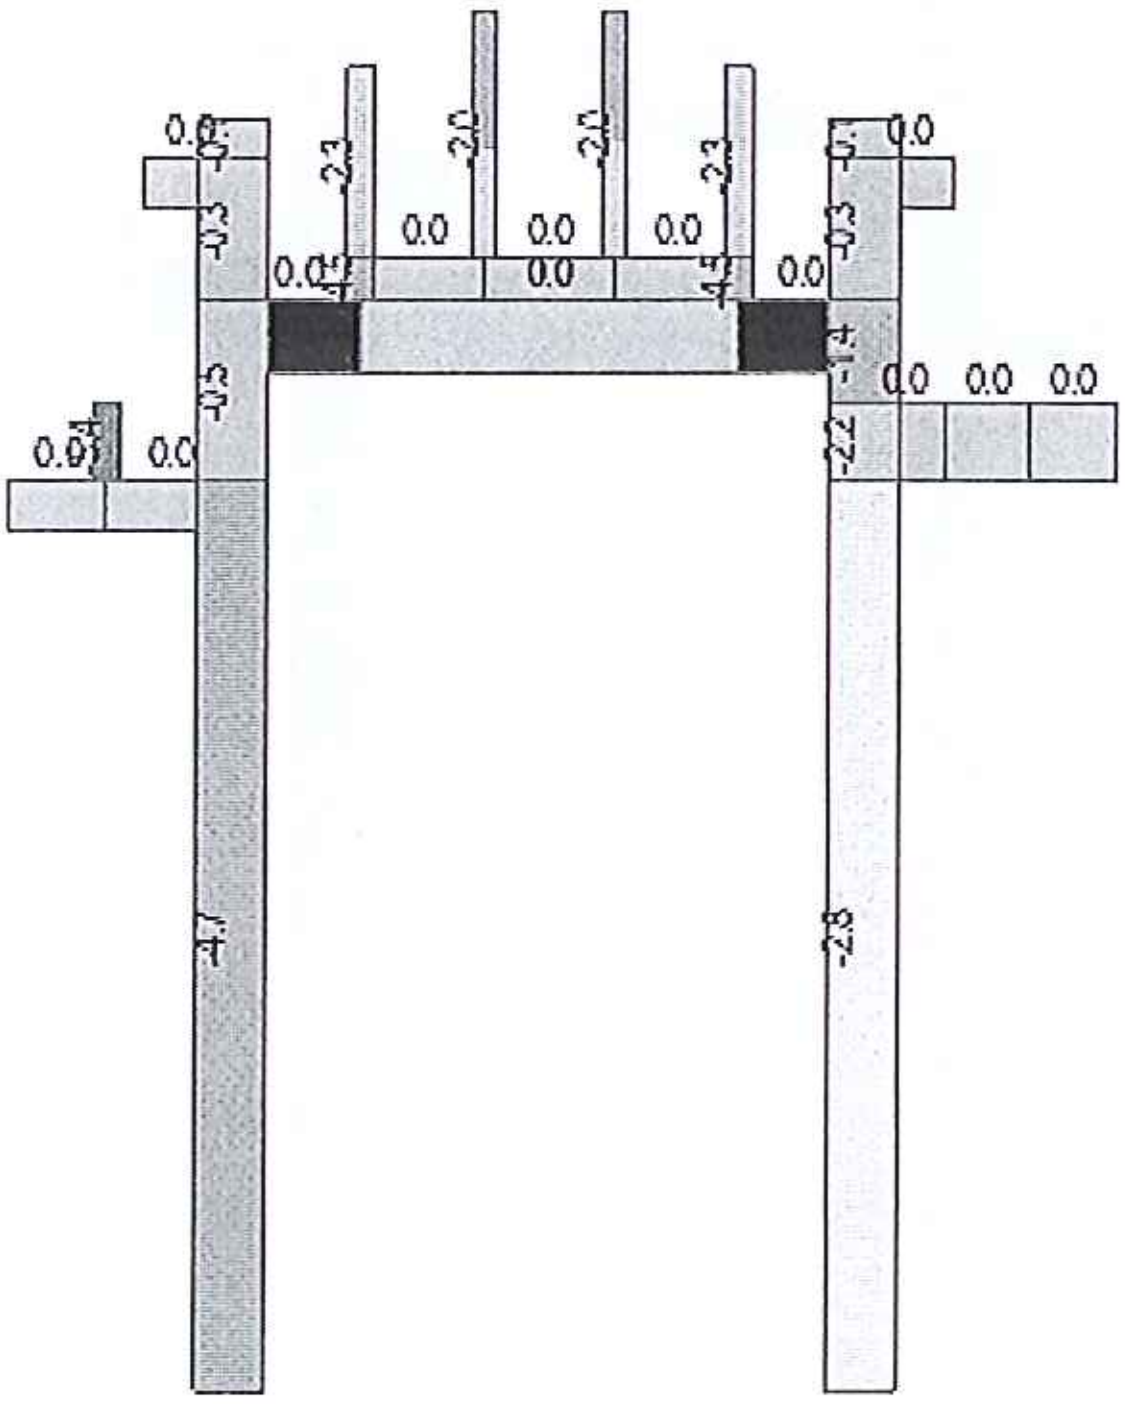
拜庭：

主柱最大軸應力=4.7 kgf/cm^2＜軸壓容許應力 σ_c＝60 kgf/cm^2

梁上柱最大軸應力=5.4 kgf/cm^2＜軸壓容許應力 σ_c＝60 kgf/cm^2

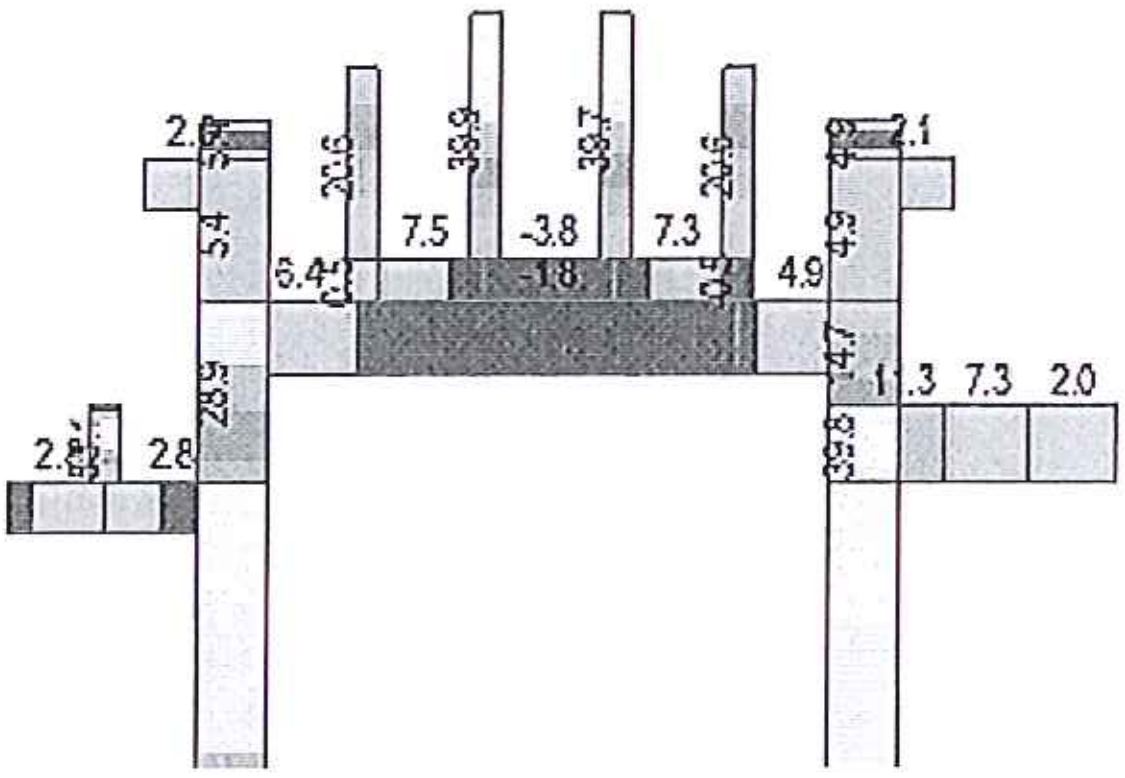
梁最大撓曲應力=11.3 kgf/cm^2＜撓曲容許應力 σ_t＝75 kgf/cm^2

梁上柱最大撓曲應力=53.1 kgf/cm^2＜撓曲容許應力 σ_t＝75 kgf/cm^2

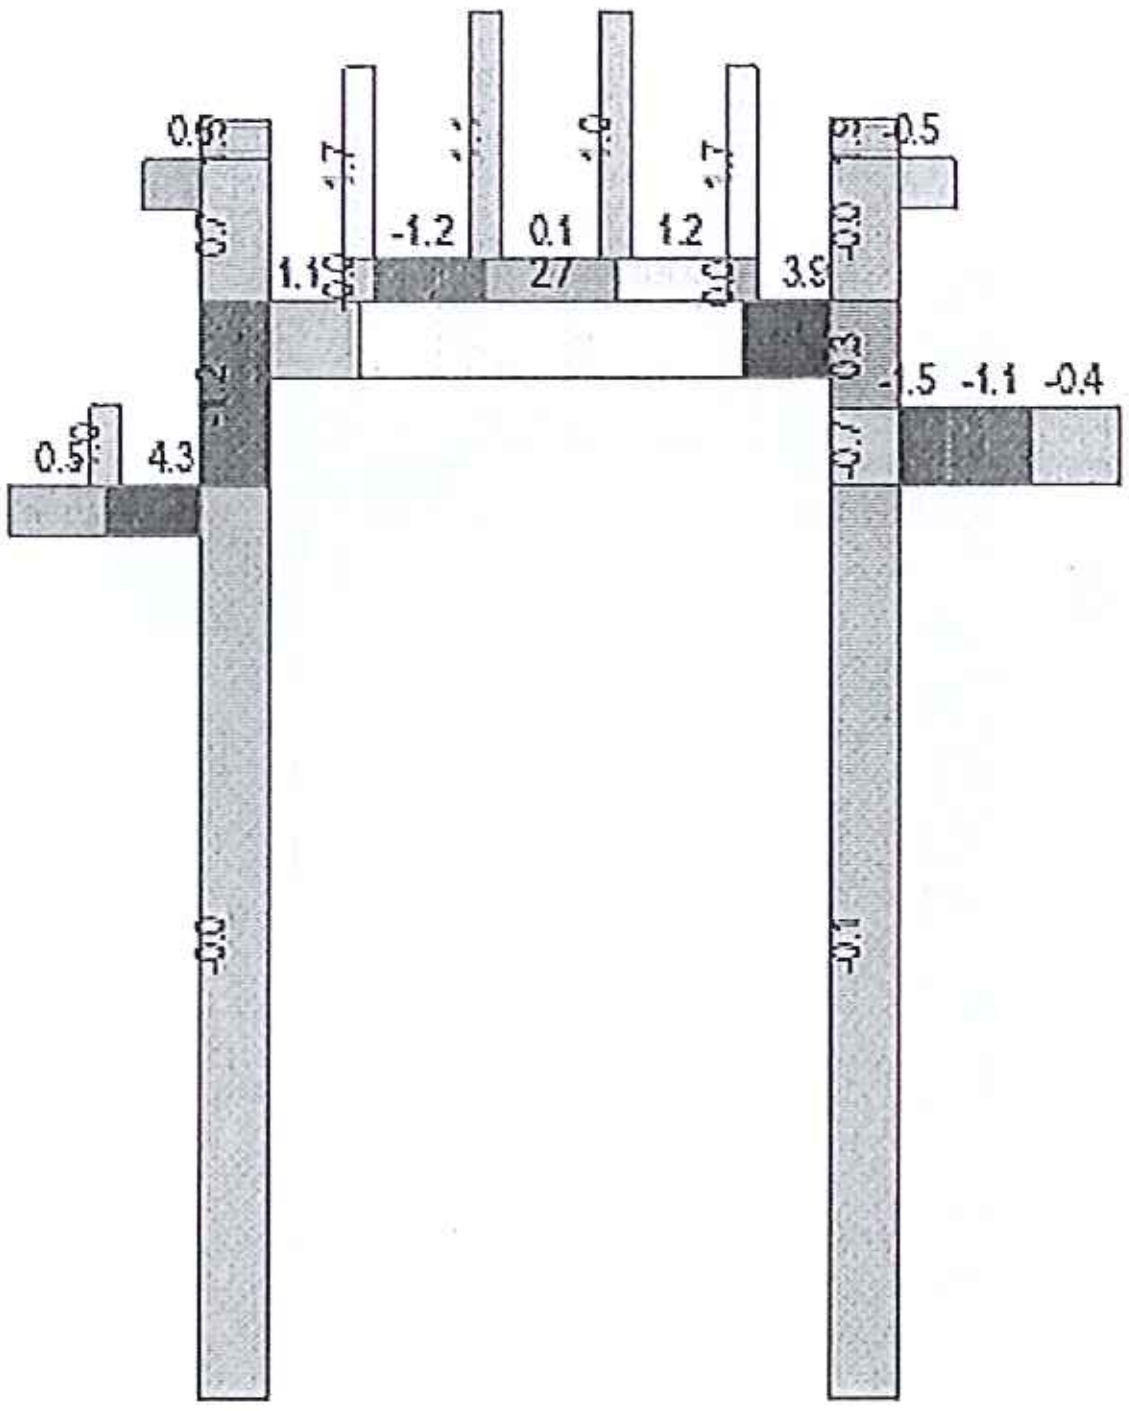
橫梁最大剪應力=4.3 kgf/cm^2＜剪力容許應力σ_s＝6 kgf/cm^2

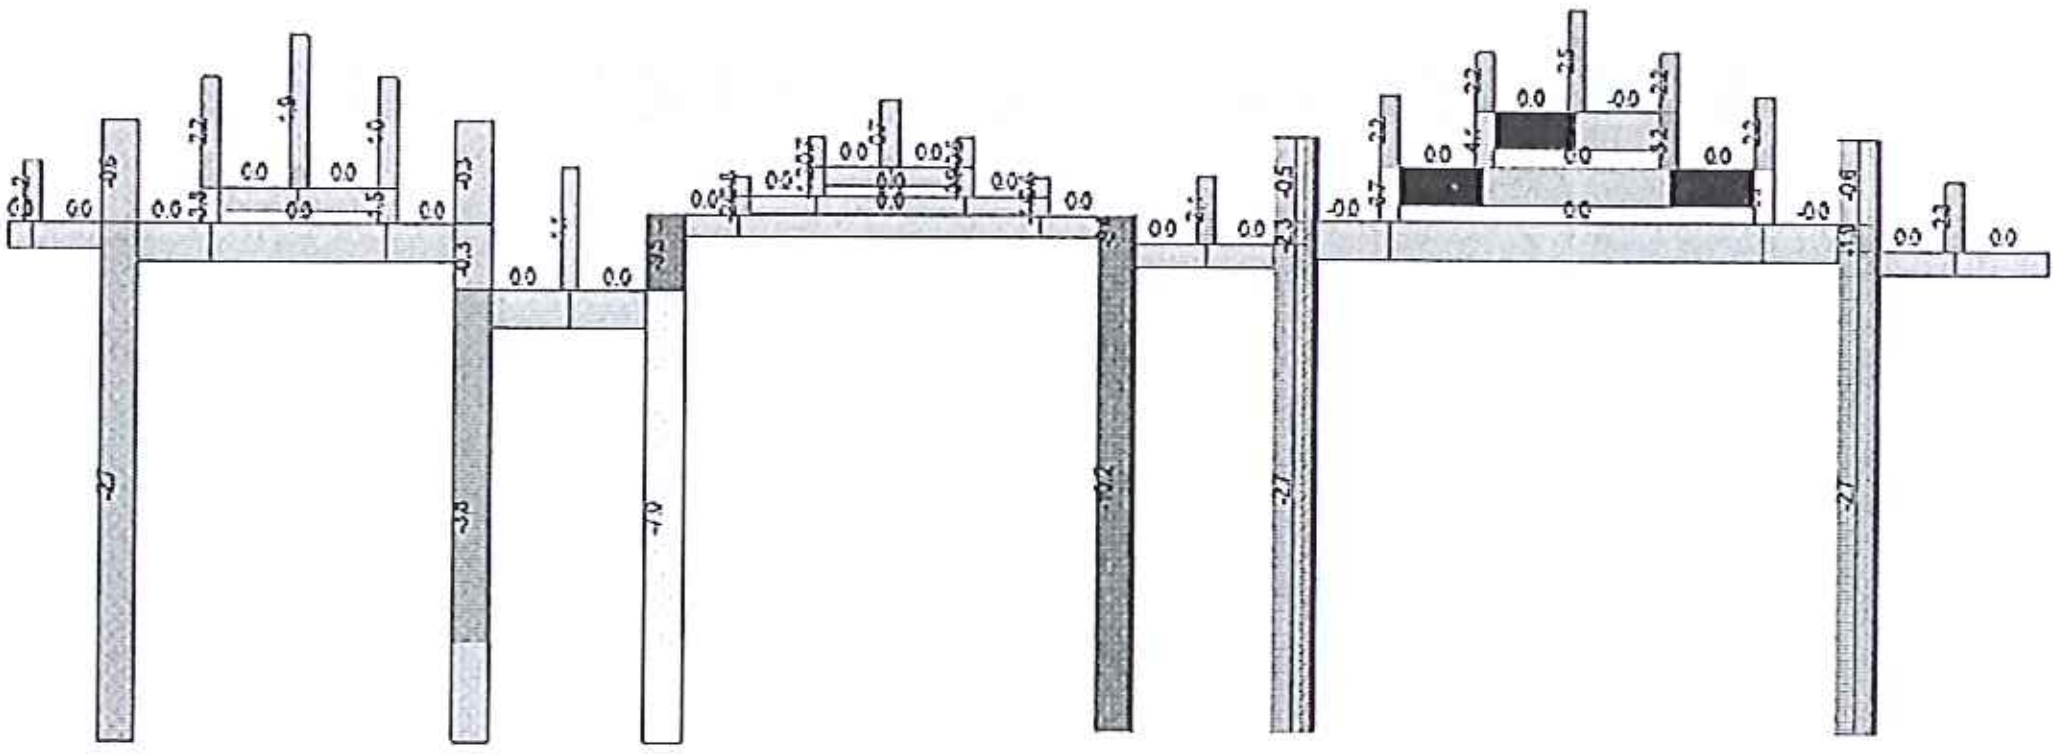
拜殿+軒廊+正殿：

主柱最大軸應力=10.2 kgf/cm^2＜軸壓容許應力 σ_c ＝60 kgf/cm^2

梁上柱最大軸應力=6.7 kgf/cm^2＜軸壓容許應力 σ_c ＝60 kgf/cm^2
