澎湖縣縣定古蹟媽宮城隍廟因應計畫

澎湖縣馬公市重慶里光明路8鄰20號

委託機關：澎湖縣政府
受託單位：梁守誠建築師事務所
計畫主持人： 梁守誠 建築師
協同主持人： 蔡錫謙 建築師
　　　　　　 張瑞芳 建築師

中華民國110年03月

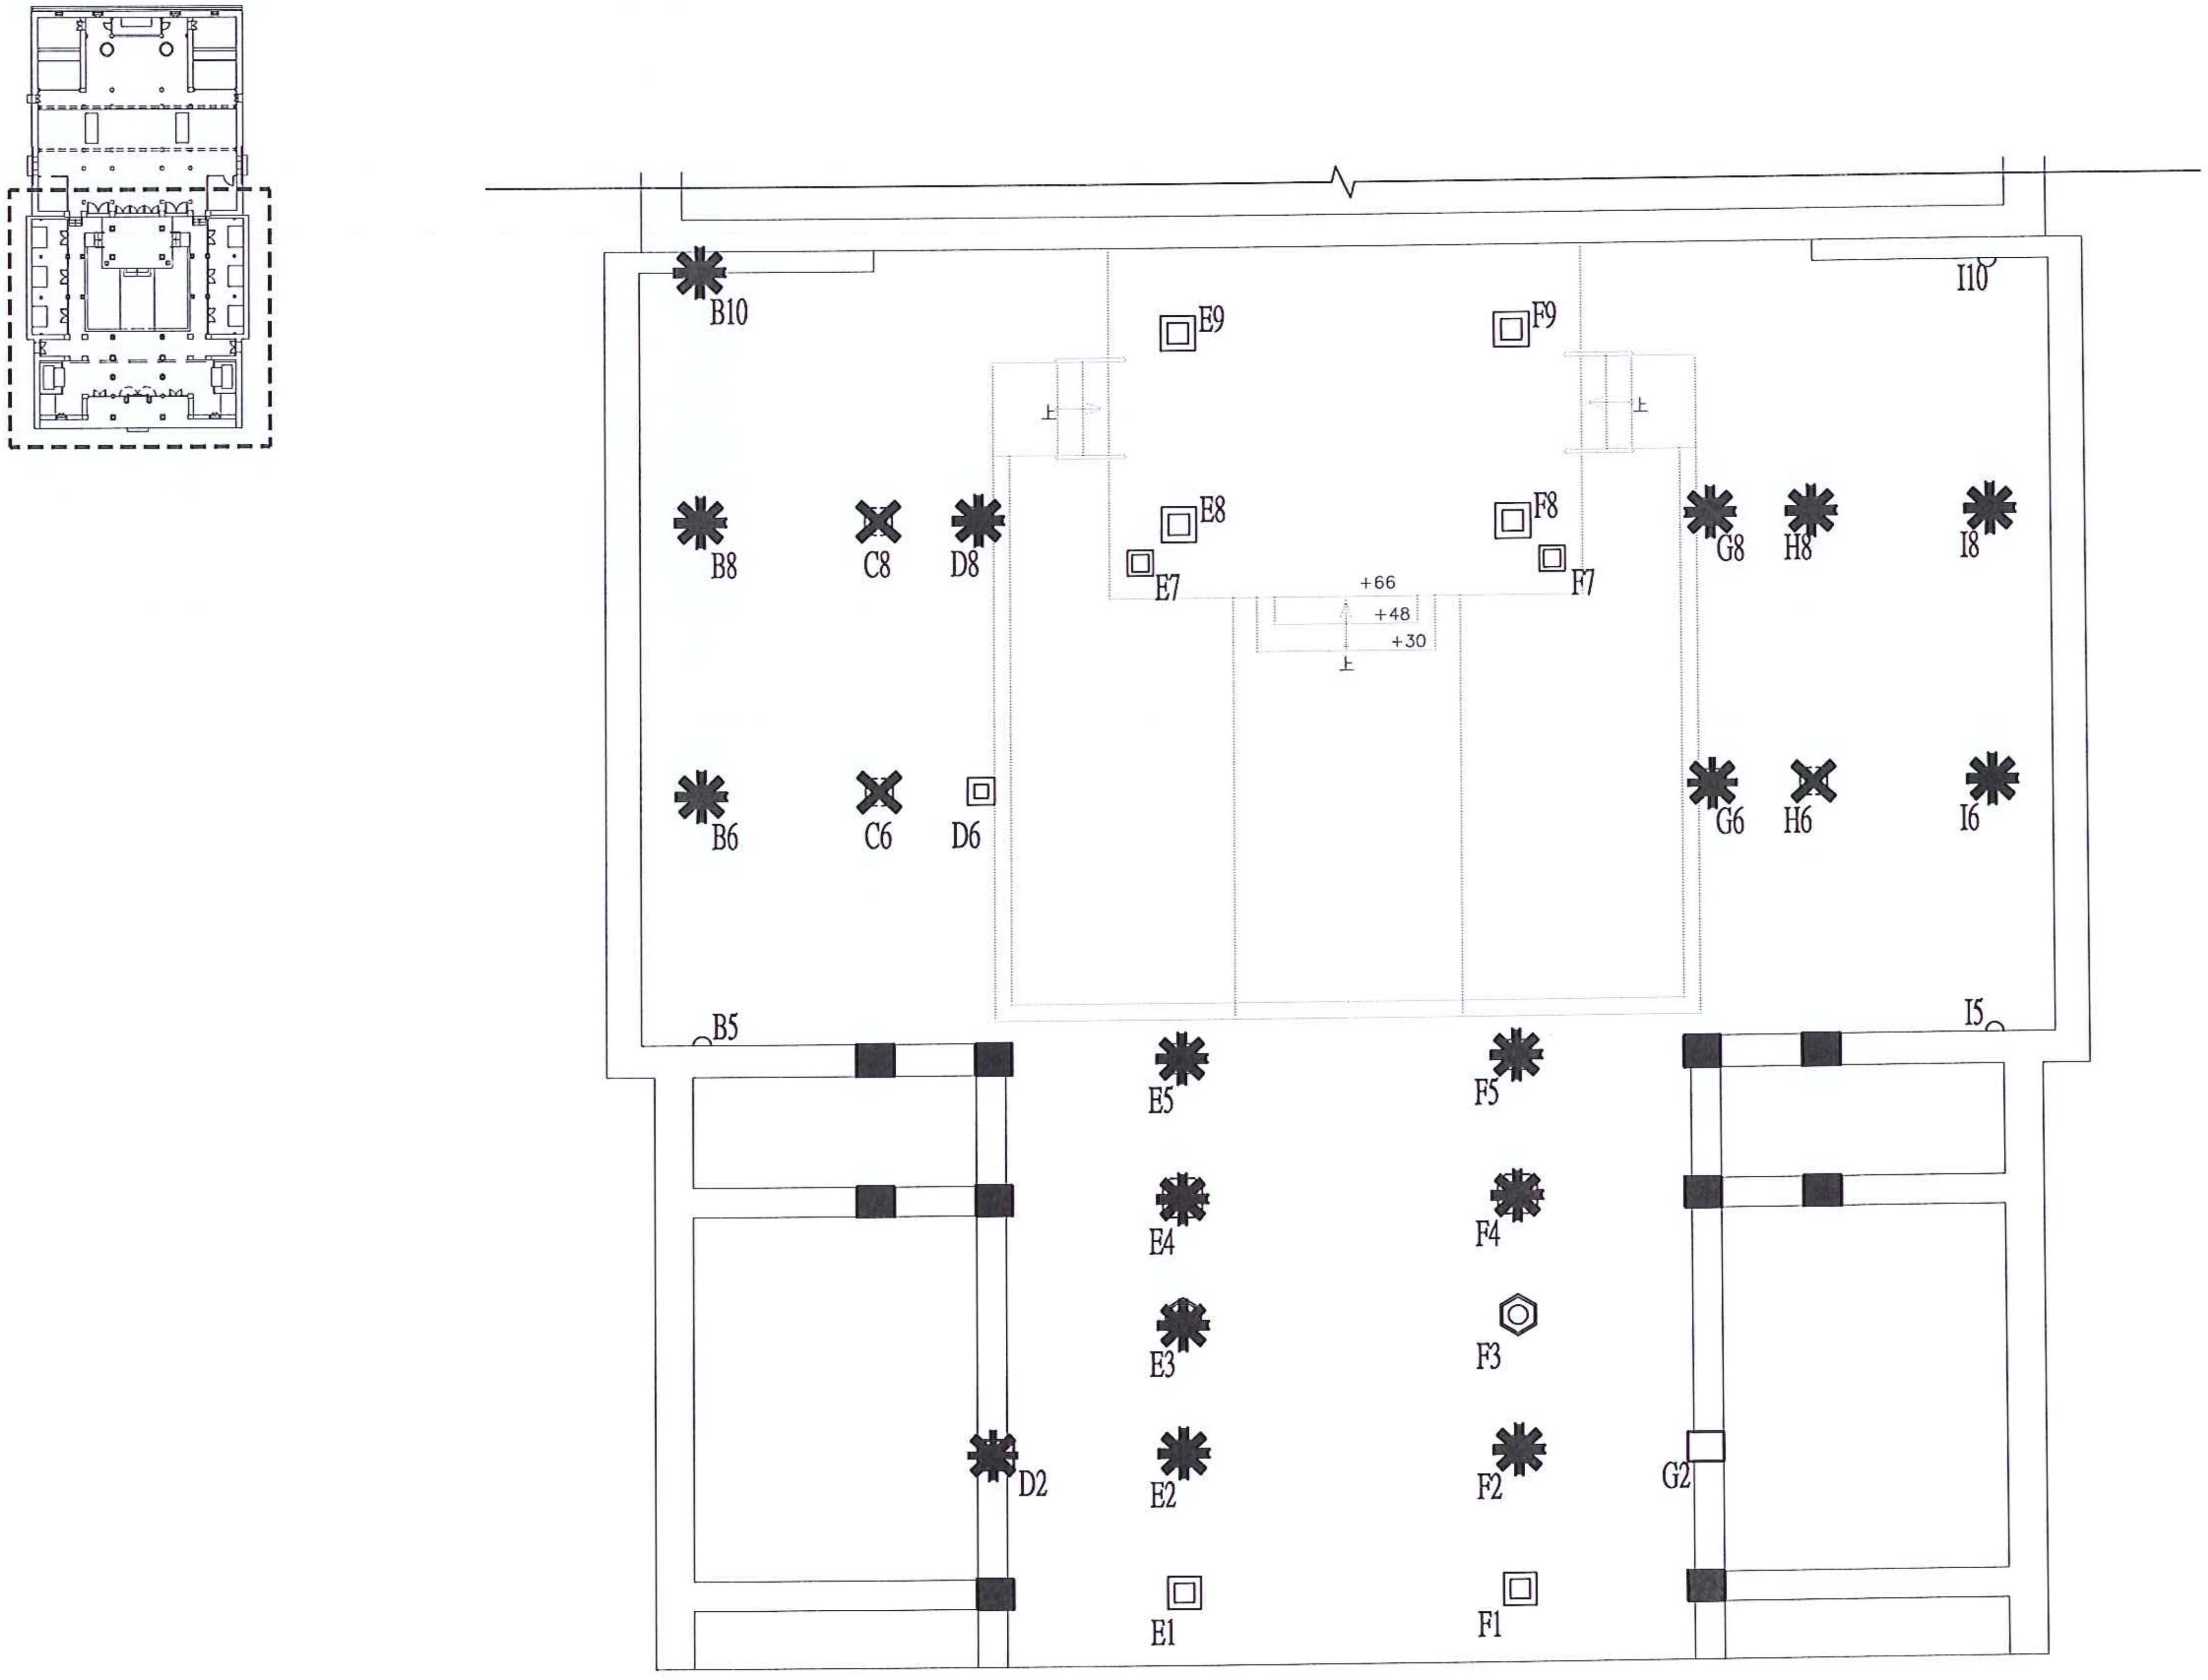
① 木柱編碼及損壞位置說明 比例 S=1/100

11	D8			方柱		70	65	65	29.6					V			彩繪隱蔽	構件腐朽蛀空35%	C2b	新木料仿作抽換	○		無法確認材種
12	D11			八角柱		81	95	95	73.1					V			彩繪隱蔽	構件腐朽蛀空35%	C2b	新木料仿作抽換	○		無法確認材種
13	D12			八角柱			90	90	0.0							V	RC	汙漬	C1a	表面污垢清理	○		
14	D13			圓柱	φ		95	95	0.0							V	RC	汙漬	C1a	表面污垢清理	○		
15	D14				φ		100	100	0.0							V	RC	汙漬	C1a	表面污垢清理	○		
16	D15								0.0							V	RC	汙漬	C1a	表面污垢清理	○		
17	D16								0.0							V	RC	汙漬	C1a	表面污垢清理	○		
18	E1	明間右架	前三架	方柱		54	85	85	39.0							V	台檜	構件完好無開裂及腐朽	C1a	表面污垢清理		○	
19	E2	明間右架	中脊	圓柱	φ	163	110	110	197.2					V			台檜	構件腐朽蛀空35%	C2b	新木料仿作抽換	○		
20	E3	明間右架	後三架	圓柱	φ	60	93	93	51.9 1					V			彩繪隱蔽	構件腐朽蛀空35%	C2b	新木料仿作抽換	○		無法確認材種
21	E4	明間右架(捲棚)	前二架	方柱		47	90	90	38.1					V			彩繪隱蔽	構件腐朽蛀空35%	C2b	新木料仿作抽換	○		無法確認材種
22	E5	明間右架(捲棚)	後二架	方柱		47	90	90	38.1					V			彩繪隱蔽	構件腐朽蛀空35%	C2b	新木料仿作抽換	○		無法確認材種
23	E7	右架	前四架	方柱		58	70	70	28.4						V		彩繪隱蔽	構件表面腐朽或開裂	C1b	木條+Epoxy結構修補	○		無法確認材種
24	E8	右架	前三架	方柱		66	90	90	53.5						V		彩繪隱蔽	構件表面腐朽或開裂	C1b	木條+Epoxy結構修補		○	無法確認材種

25	E9	右架	後三架	方柱		66	90	90	53.5						V		彩繪隱蔽	構件表面腐朽或開裂	C1b	木條+Epoxy結構修補		○	無法確認材種
26	E11		前二架	方柱		69	90	90	55.9					V			彩繪隱蔽	構件腐朽蛀空35%	C2b	新木料仿作抽換	○		無法確認材種
27	E12		後二架	圓柱	φ	71	95	95	64.1						V		彩繪隱蔽	構件表面腐朽或開裂	C1b	木條+Epoxy結構修補	○		無法確認材種
28	E13			八角柱			100	100	0.0							V	RC	汙漬	C1a	表面污垢清理		○	
29	E14			八角柱			90	90	0.0							V	RC	汙漬	C1a	表面污垢清理		○	
30	E15				φ		100	100	0.0							V	RC	汙漬	C1a	表面污垢清理	○		
31	E16				φ		90	90	0.0							V	RC	汙漬	C1a	表面污垢清理	○		
32	E17			附壁半圓柱			90	45	0.0							V	RC	汙漬	C1a	表面污垢清理	○		
33	F1	明間左架	前三架	方柱		54	85	85	39.0							V	彩繪隱蔽	構件完好無開裂及腐朽	C1a	表面污垢清理		○	無法確認材種
34	F2	明間左架	中脊	圓柱	φ	163	110	110	197.2					V			台檜	構件腐朽蛀空35%	C2b	新木料仿作抽換	○		
35	F3	明間左架	後三架	圓柱	φ	60	93	93	51.9							V	杉木	構件完好無開裂及腐朽	C1a	表面污垢清理	○		
36	F4	明間左架(捲棚)	前二架	方柱		47	90	90	38.1					V			彩繪隱蔽	構件腐朽蛀空35%	C2b	新木料仿作抽換	○		無法確認材種
37	F5	明間左架(捲棚)	後二架	方柱		47	90	90	38.1					V			彩繪隱蔽	構件腐朽蛀空35%	C2b	新木料仿作抽換	○		無法確認材種
38	F7	左架	前四架	方柱		58	70	70	28.4						V		彩繪隱蔽	構件表面腐朽或開裂	C1b	木條+Epoxy結構修補	○		無法確認材種

39	F8	左架	前三架	方柱		66	90	90	53.5						V		彩繪隱蔽	構件表面腐朽或開裂	C1b	木條+Epoxy結構修補		○	無法確認材種
40	F9	左架	後三架	方柱		66	90	90	53.5						V		彩繪隱蔽	構件表面腐朽或開裂	C1b	木條+Epoxy結構修補		○	無法確認材種
41	F11	明間左架	前二架	方柱		69	90	90	55.9			V					彩繪隱蔽	構件腐朽蛀空65%以上	C3	新木料仿作抽換	○		無法確認材種
42	F12	明間左架	後二架	圓柱	φ	71	95	95	64.1						V		彩繪隱蔽	構件表面腐朽或開裂	C1b	木條+Epoxy結構修補	○		無法確認材種
43	F13			八角柱			100	100	0.0							V	RC	汙漬	C1a	表面污垢清理		○	
44	F14			八角柱					0.0							V	RC	汙漬	C1a	表面污垢清理		○	
45	F15			圓柱					0.0							V	RC	汙漬	C1a	表面污垢清理	○		
46	F16			圓柱					0.0							V	RC	汙漬	C1a	表面污垢清理	○		
47	F17			附壁半圓柱					0.0							V	RC	汙漬	C1a	表面污垢清理	○		
48	G6		前二架	方柱		70	65	65	29.6					V			彩繪隱蔽	構件腐朽蛀空35%	C2b	新木料仿作抽換	○		無法確認材種
49	G8		前二架	方柱		70	65	65	29.6					V			彩繪隱蔽	構件腐朽蛀空35%	C2b	新木料仿作抽換	○		無法確認材種
50	G11			八角柱		81	95	95	73.1					V			彩繪隱蔽	構件腐朽蛀空35%	C2b	新木料仿作抽換	○		無法確認材種
51	G12			八角柱			100	100	0.0							V	RC	汙漬	C1a	表面污垢清理	○		
52	G13			圓柱	φ		95	95	0.0							V	RC	汙漬	C1a	表面污垢清理	○		
53	G14			圓柱	φ		95	95	0.0							V	RC	汙漬	C1a	表面污垢清理	○

A. 因應措施內容
一、建築物木柱、木棟架及桁木腐朽蛀空35%以上之損壞部位整修抽換（表三.二.5，表三.三.1， 表四.二.2)。木構架損壞部位詳因應計畫圖說A1-5, A1-6, A1-7。
二、建築物屋頂漏水處修復（表四.二.2)。漏水位置詳因應計畫圖說A1-8, A1-9。
三、新設消防設備緊急廣播設備、避難方向指示燈及出口標示燈（表二.二.4，表五.12.(1))。新設數量詳因應計畫圖說F-2。
四、排煙設備施工確有困難，以現場棟架梁枋為防煙壁區劃分割。分割區劃詳因應計劃圖說F-3。(表五.12.(3))
五、「室外通路」、「避難層坡道及扶手」、「室內出入口」等維持現狀，輔以服務人員協助（表五.13，表八)。
六、1.「避難層出入口」於東側側院前方近道路處及東側出入口前方設置服務告示牌上書明顯澎湖媽宮城隍廟服務電話，服務告示牌共設置二處。並於東側側門與光明路間之巷道高差處施做斜坡改善一處。 2.「室內通路走廊」則於室內通路左右走廊階梯旁設置服務告示牌上書明顯澎湖媽宮城隍廟服務電話，服務告示牌共設置二處。 以上1、2項行動不便者需要協助進入時可由服務告示牌上得知服務電話。撥打服務電話立即有服務人員出來服務輔助（表五.13，表八)。 服務告示牌4處及斜坡改善1處之位置詳因應計畫圖說A1-4。
七、「廁所盥洗室」維持現狀，利用自有文物館鄰房既有設施提供訪客使用（表五.13，表八)。
八、「停車空間」，利用相鄰公有停車場有停車設施停車（表五.13，表八)。

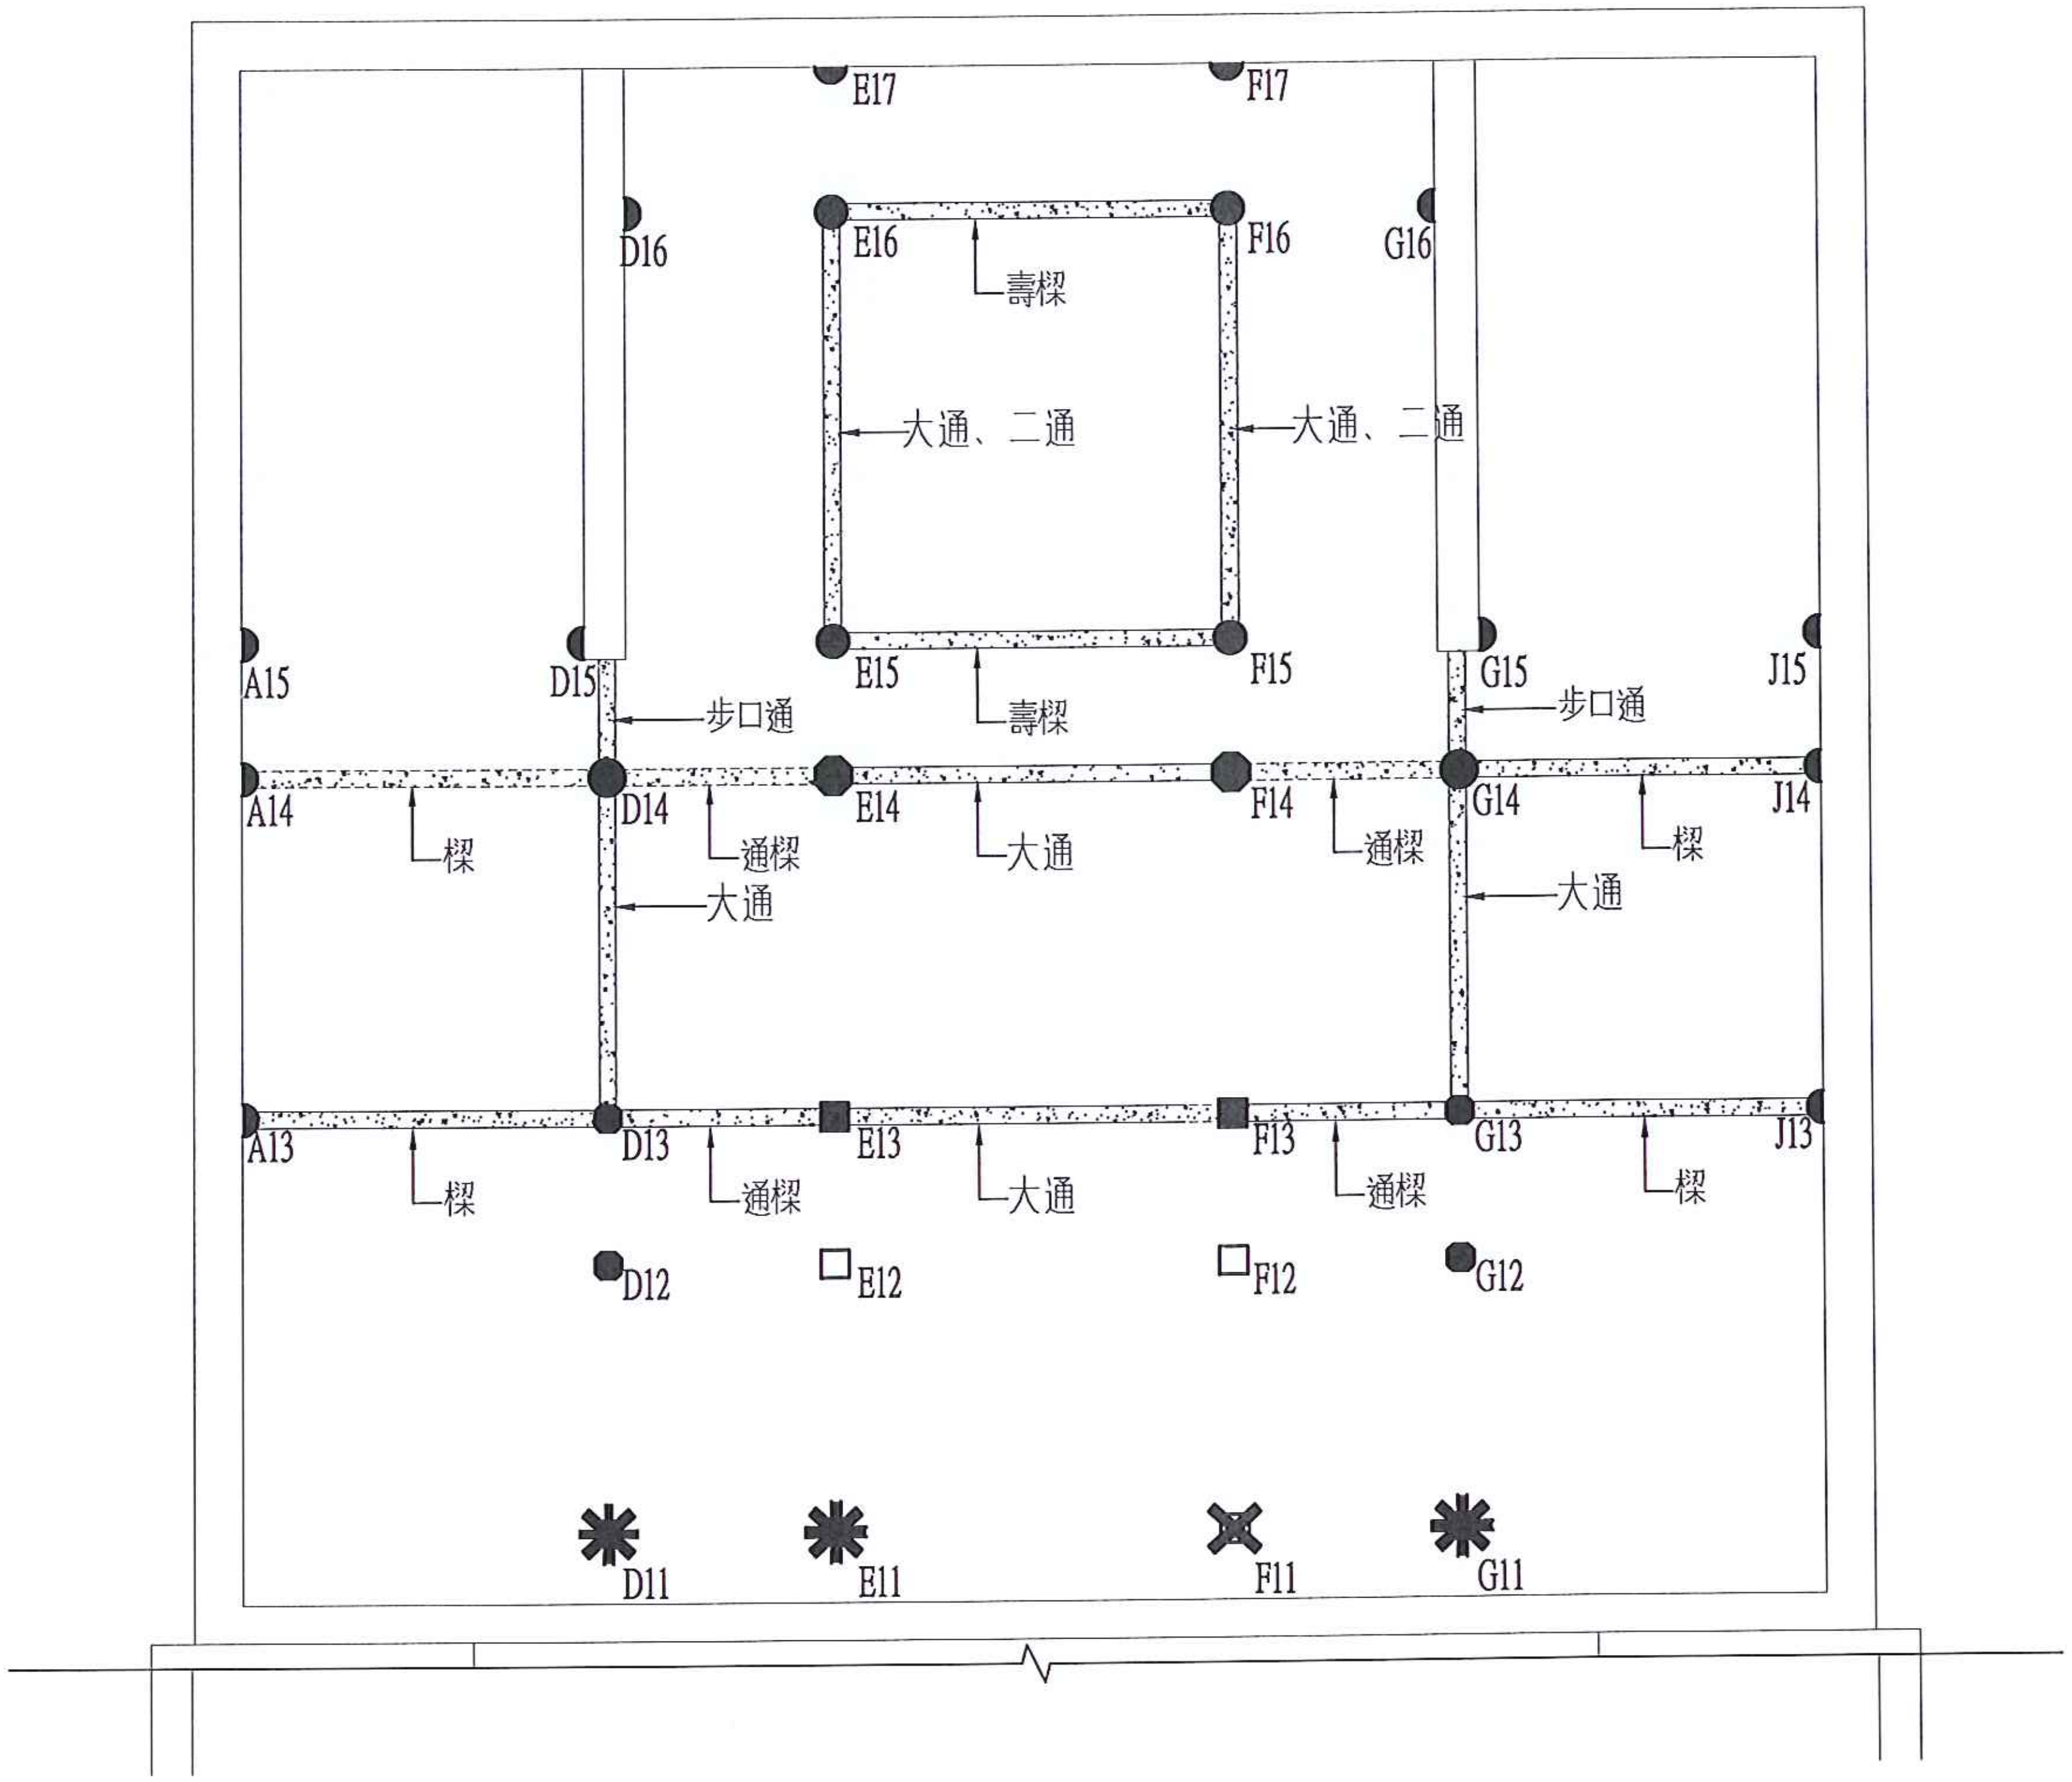
① 混凝土樑，柱，木柱編碼及損壞位置說明

項次	構件編號	空間位置	構件位置	調查構件名稱	尺寸(寸・分・分)				才積	檢測結果							材種	損壞狀況	損壞等級	計畫修復方式	彩繪		備註
										阻抗儀	缺失	嚴重腐朽	木料缺損	中度腐朽	表面損壞	表面良好					木構件原彩	木構件彩繪	
										無法檢測	仿作	抽換	修補	修補	整修	清潔							
					直徑	長	高	寬			三級(C3)		二級(C2)		一級(C1)								
56	H6		後二架	方柱		71	65	65	30.0			V					彩繪構件	構件腐朽蛀空65%以上	C3	新木料仿作抽換	○		
57	H8		後二架	方柱		71	65	65	30.0					V			彩繪構件	構件腐朽蛀空35%	C2b	新木料仿作抽換	○		
58	I5		後二架	附壁方柱		113	75	40	33.9						V		彩繪構件	構件表面腐朽及開裂	C1b	木作+Epoxy黏著修補	○		
59	I6			圓柱	∮	125	70	70	61.3					V			彩繪構件	構件腐朽蛀空35%	C2b	新木料仿作抽換	○		
60	I8			圓柱	∮	125	70	70	61.3					V			彩繪構件	構件腐朽蛀空35%	C2b	新木料仿作抽換	○		
61	I10			附壁半圓柱		113	75	40	33.9						V		彩繪構件	構件表面腐朽及開裂	C1b	木作+Epoxy黏著修補	○		
62	J13								0.0							V	RC	汙漬	C1a	表面污垢清理	○		
63	J14								0.0							V	RC	汙漬	C1a	表面污垢清理	○		
64	J15								0.0							V	RC	汙漬	C1a	表面污垢清理	○		
65	G2	左次間	中	附壁方柱		85	80	40	27.2							V	杉木	構件完好局部開裂及腐朽	C1a	表面污垢清理	○		
66	D2	右次間	中	附壁方柱		85	80	40	27.2					V			杉木	構件腐朽蛀空35%	C2b	新木料仿作抽換	○

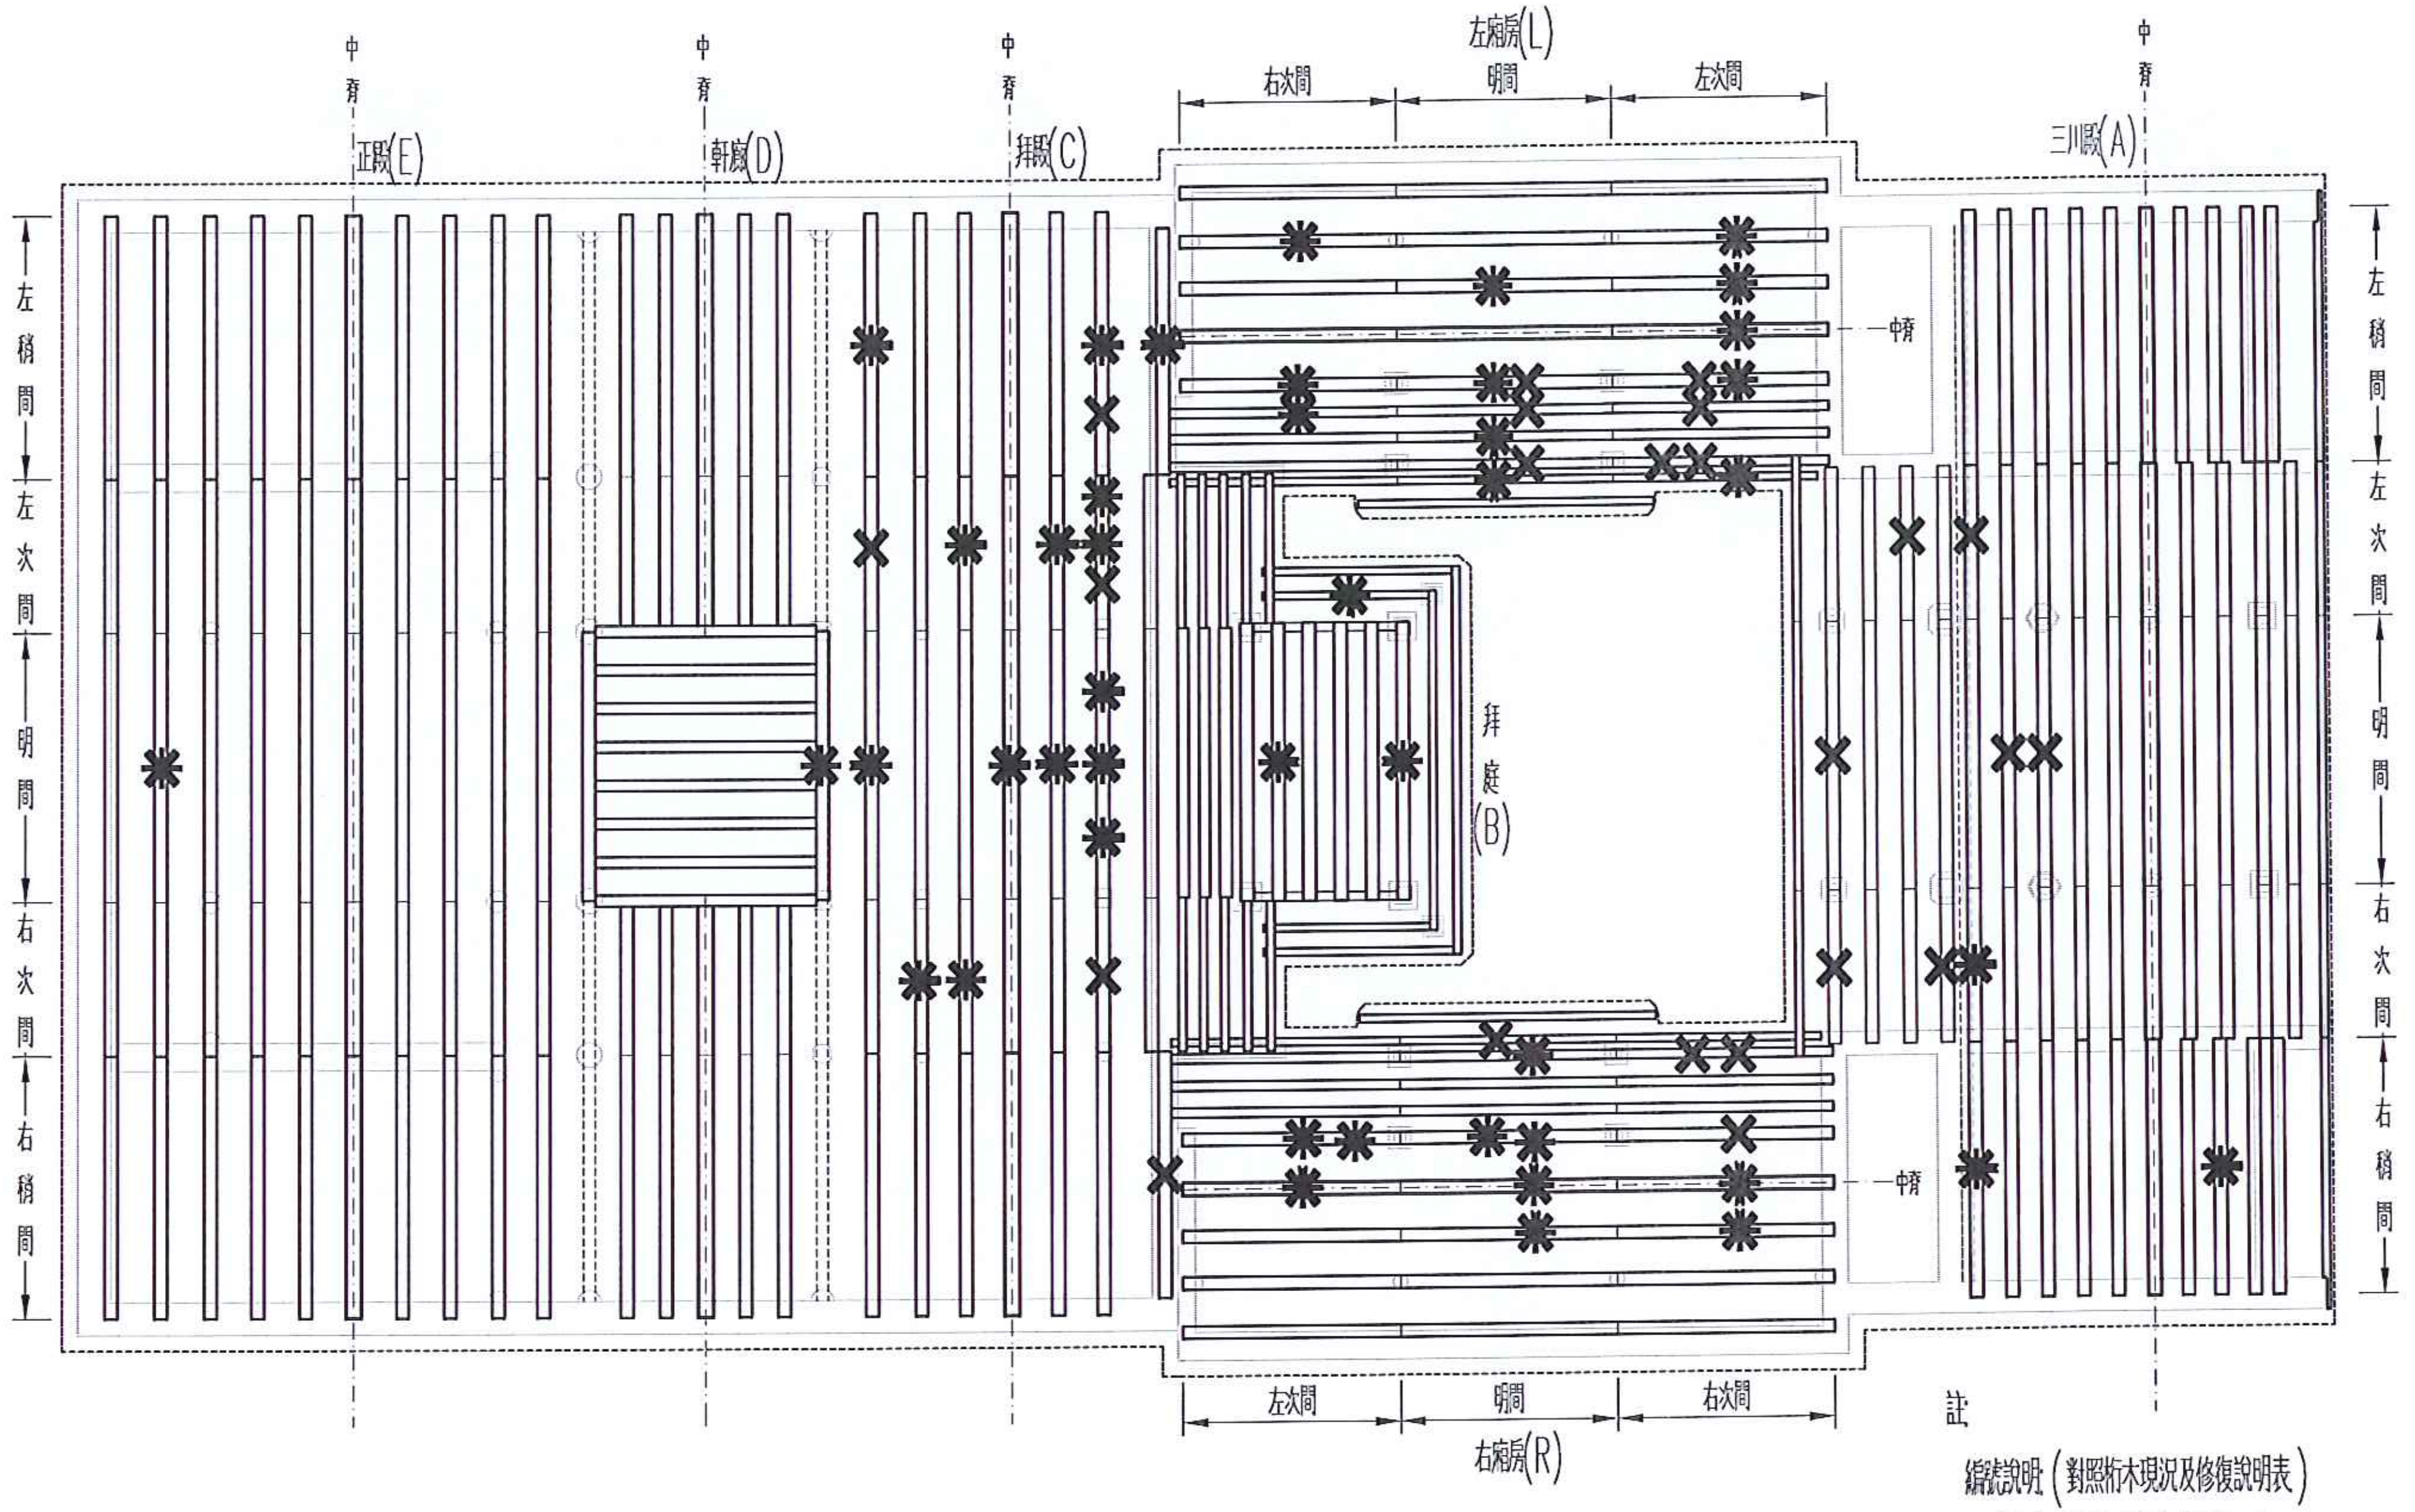
① 全區桁木現況平面圖 比例 S=1/150

項次	構件編號	空間位置	構件位置	原構件名稱	尺寸(寸・分・分)				才積	檢測結果							材種	損害狀況	損壞等級	計畫修復方式	彩繪		備註
										隱蔽處 無法檢視	缺失 仿作	蟲蛀腐朽 抽換	木料缺損 修補	中度腐朽 修補	表面損壞 整修	表面良好 清潔					本構件無彩	本構件彩繪	
					直徑	長	高	寬			三級(C3)		二級(C2)		一級(C1)								
1	A001	左梢間	前五架	桁木		135	65	35	30.71						V		杉木	構件表面腐朽或開裂	C1b	木條+Epoxy結構修補	○		
2	A002	左梢間	前四架	桁木	∮	135	65	65	57.04						V		杉木	構件表面腐朽或開裂	C1b	木條+Epoxy結構修補	○		
3	A003	左梢間	前三架	桁木	∮	135	65	65	57.04						V		杉木	構件表面腐朽或開裂	C1b	木條+Epoxy結構修補	○		
4	A004	左梢間	前二架	桁木	∮	135	65	65	57.04						V		杉木	構件表面腐朽或開裂	C1b	木條+Epoxy結構修補	○		
5	A005	左梢間	前一架	桁木	∮	135	65	65	57.04						V		杉木	構件表面腐朽或開裂	C1b	木條+Epoxy結構修補	○		
6	A006	左梢間	中脊	桁木	∮	135	80	80	86.40						V		杉木	構件表面腐朽或開裂	C1b	木條+Epoxy結構修補	○		
7	A007	左梢間	後一架	桁木	∮	135	65	65	57.04						V		杉木	構件表面腐朽或開裂	C1b	木條+Epoxy結構修補	○		
8	A008	左梢間	後二架	桁木	∮	135	65	65	57.01						V		杉木	構件表面腐朽或開裂	C1b	木條+Epoxy結構修補	○		
9	A009	左梢間	後三架	桁木	∮	135	65	65	57.04						V		杉木	構件表面腐朽或開裂	C1b	木條+Epoxy結構修補	○		
10	A010	左梢間	後四架	桁木	∮	135	65	65	57.04						V		杉木	構件表面腐朽或開裂	C1b	木條+Epoxy結構修補	○

48	A048	明間	後三架	桁木	∮	144	65	65	60.84			V					杉木	構件腐朽蛀空65%以上	C3	新木料仿作抽換	○		
49	A049	明間	後三架	楹引		144	40	20	11.52							V	杉木	構件完好無開裂及腐朽	C1a	表面污垢清理		○	
50	A050	明間	後三架	壽樑		144	70	40	40.32							V	杉木	構件完好無開裂及腐朽	C1a	表面污垢清理		○	
51	A051	明間	後四架	桁木	∮	144	65	65	60.84			V					杉木	構件腐朽蛀空65%以上	C3	新木料仿作抽換	○		
52	A052	明間	後五架	桁木		144	50	40	28.80						V		杉木	構件表面腐朽或開裂	C1b	木條+Epoxy結構修補	○		
53	A053	明間	後五架	天溝桁		144	65	65	60.84						V		杉木	構件表面腐朽或開裂	C1b	木條+Epoxy結構修補		○	
54	A054	明間(捲棚)	前二架	桁木	∮	144	60	60	51.84						V		杉木	構件表面腐朽或開裂	C1b	木條+Epoxy結構修補	○		
55	A055	明間(捲棚)	前二架	楹引		144	40	20	11.52							V	杉木	構件完好無開裂及腐朽	C1a	表面污垢清理		○

77	A077	右次間	後五架	桁木		85	55	40	18.70						V		杉木	構件表面腐朽或開裂	C1b	木條+Epoxy黏劑修補	○		
78	A078	右次間	後五架	天湖燈		85	70	70	41.65					V			杉木	構件腐朽蛀空35%	C2b	新木料仿作抽換	○		
79	A079	右次間(捲棚)	前二架	桁木	§	85	60	60	30.60						V		杉木	構件表面腐朽或開裂	C1b	木條+Epoxy黏劑修補	○		
80	A080	右次間(捲棚)	前二架	燈引		85	40	20	6.80			V					杉木	構件腐朽蛀空65%以上	C3	新木料仿作抽換	○		
81	A081	右次間(捲棚)	前二架	壽樑		85	45	45	17.21						V		杉木	構件表面腐朽或開裂	C1b	木條+Epoxy黏劑修補	○		
82	A082	右次間(捲棚)	前一架	桁木	§	85	65	65	35.91						V		杉木	構件表面腐朽或開裂	C1b	木條+Epoxy黏劑修補	○		
83	A083	右次間(捲棚)	後一架	桁木	§	85	65	65	35.91						V		杉木	構件表面腐朽或開裂	C1b	木條+Epoxy黏劑修補	○		
84	A084	右次間(捲棚)	後二架	桁木	§	85	60	60	30.60						V		杉木	構件表面腐朽或開裂	C1b	木條+Epoxy黏劑修補	○		
85	A085	右次間(捲棚)	後二架	燈引		85	40	20	6.80							V	杉木	構件完好無開裂及腐朽	C1a	表面污垢清理	○		
86	A086	右次間(捲棚)	後二架	壽樑		85	55	50	23.38			V					杉木	構件腐朽蛀空65%以上	C3	新木料仿作抽換	○		
87	A087	右次間(捲棚)	後三架	桁木		95	75	35	24.94						V		杉木	構件表面腐朽或開裂	C1b	木條+Epoxy黏劑修補	○		
88	A088	右梢間	前五架	桁木		142	70	35	34.79						V		杉木	構件表面腐朽或開裂	C1b	木條+Epoxy黏劑修補	○

9	L009	左次間	中脊	桁木	ϕ	116	65	65	49.01					V			彩繪隱蔽	構件腐朽蛀空35%	C2b	新木料仿作抽換	○		無法確認材種
10	L010	左次間	後一架	桁木	ϕ	116	65	65	49.01					V			彩繪隱蔽	構件腐朽蛀空35%	C2b	新木料仿作抽換	○		無法確認材種
11	L011	左次間	後二架	桁木	ϕ	116	65	65	49.01					V			彩繪隱蔽	構件腐朽蛀空35%	C2b	新木料仿作抽換	○		無法確認材種
12	L012	左次間	後三架	桁木	ϕ	116	65	65	49.01						V		彩繪隱蔽	構件表面腐朽或開裂	C1b	木作+Epoxy結構修補	○		無法確認材種
13	L012-1	明間(捲棚)	前四架	桁木		140	60	40	33.60						V		彩繪隱蔽	構件表面腐朽或開裂	C1b	木作+Epoxy結構修補	○		無法確認材種
14	L013	明間(捲棚)	前三架	桁木		120	60	35	25.20					V			彩繪隱蔽	構件腐朽蛀空35%	C2b	新木料仿作抽換	○		無法確認材種
15	L014	明間(捲棚)	前二架	桁木	ϕ	120	50	50	30.00			V					彩繪隱蔽	構件腐朽蛀空65%以上	C3	新木料仿作抽換	○		無法確認材種
16	L015	明間(捲棚)	前二架	[illegible]引		120	30	20	7.20						V		彩繪隱蔽	構件表面腐朽或開裂	C1b	木作+Epoxy結構修補		○	無法確認材種
17	L016	明間(捲棚)	前二架	壽樑		120	55	35	23.10						V		彩繪隱蔽	構件表面腐朽或開裂	C1b	木作+Epoxy結構修補		○	無法確認材種
18	L017	明間(捲棚)	前一架	桁木	ϕ	120	50	50	30.00					V			彩繪隱蔽	構件腐朽蛀空35%	C2b	新木料仿作抽換	○		無法確認材種
19	L018	明間(捲棚)	後一架	桁木	ϕ	120	50	50	30.00			V					彩繪隱蔽	構件腐朽蛀空65%以上	C3	新木料仿作抽換	○		無法確認材種

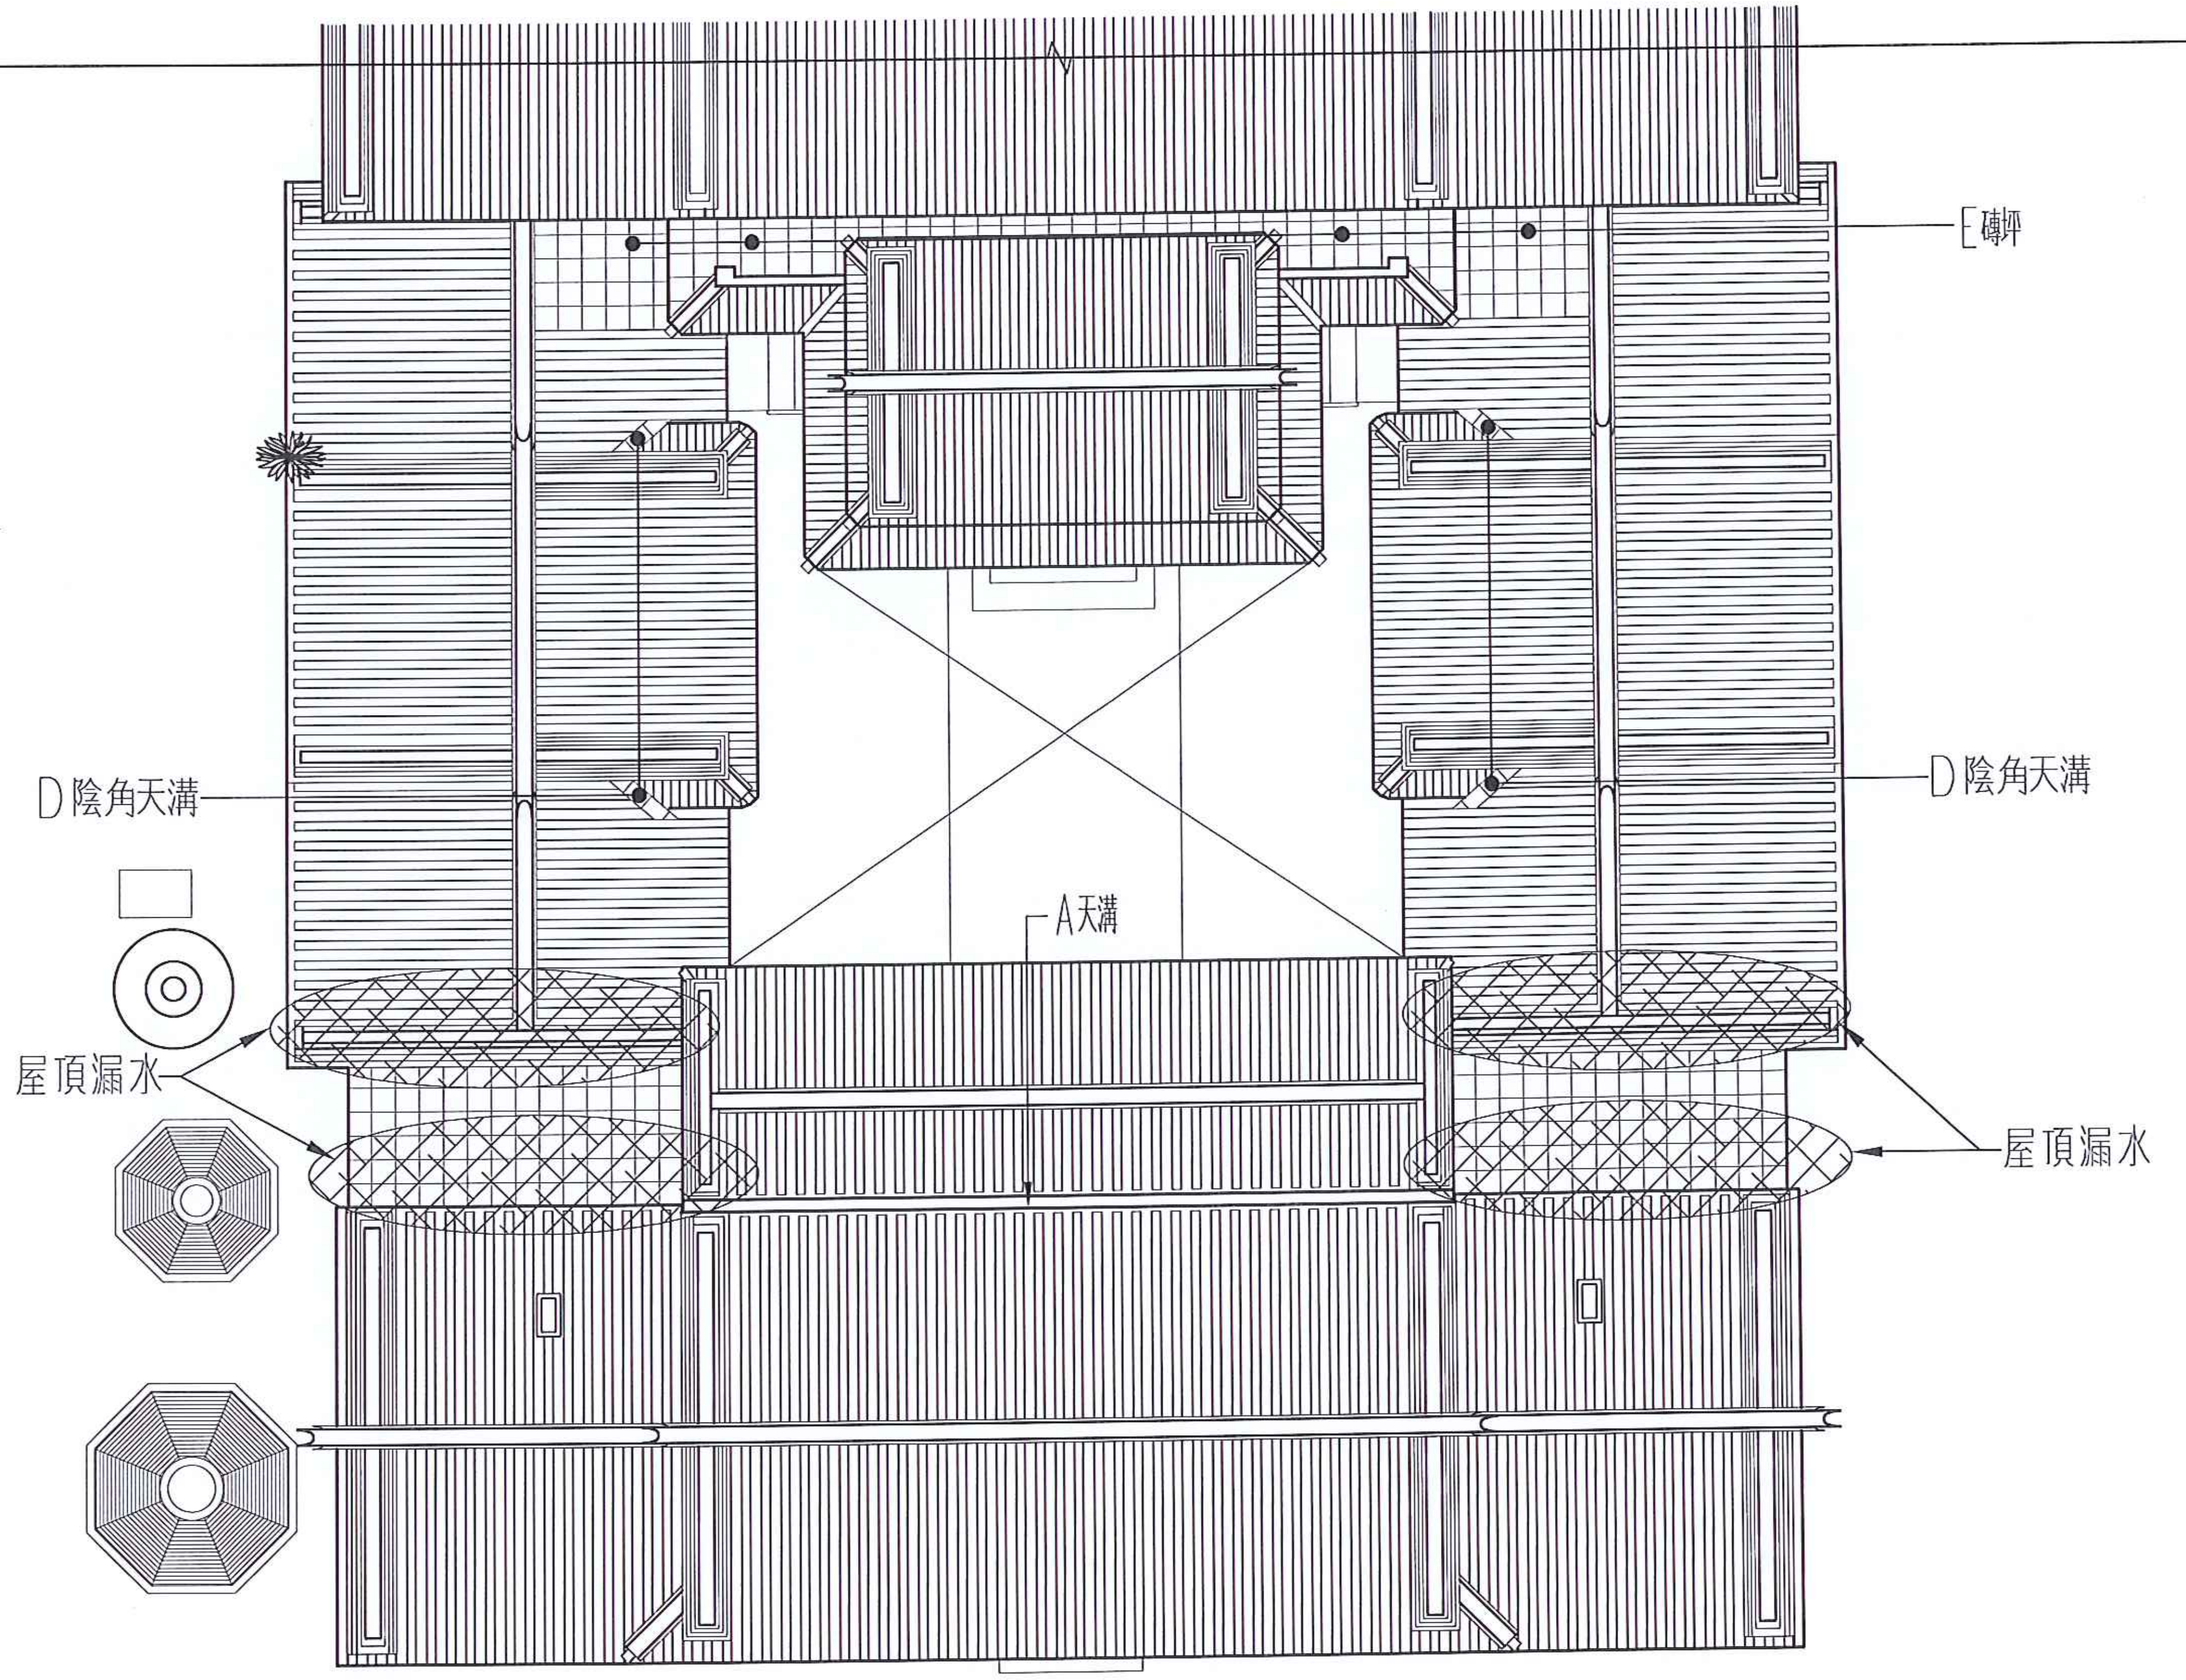
① 三川殿，拜庭及左右廂房屋頂現況平面圖

項次	指標項目	評估項目	評估基準	配分	配分原則	現況評估	評估說明	改善後	因應措施
二	建築構造與保存現況	1.建築構造類型	建築構造材料影響建築物防水害能力，國內古蹟構造以防水害性能主要可分為磚石造、木構造、RC造，以木構造防水害能力較差，磚石造次之，RC構造較佳。	2	0分：木構造 1分：磚石造 2分：RC構造	0	建築物為部分磚石造部分木構造。本項以較嚴標準木構造評估	0	無
		2.建築構造保存現況	主要構造破損、構造腐朽、蟲害	2	0分：構造損害過半 1分：構造局部破損、傾斜或構造腐朽、蟲害 2分：構造狀況正常	1	拜殿、左右廂房及三川殿部分桁木蟲蛀及腐朽	2	損害部分修復
			屋頂、牆面破損	2	0分：屋頂及壁面破損嚴重，造成漏水 1分：屋頂及壁面局部破損，局部滲水 2分：無破損	1	正殿與三川殿房屋頂漏水。	2	屋頂修復

▨ 漏水處

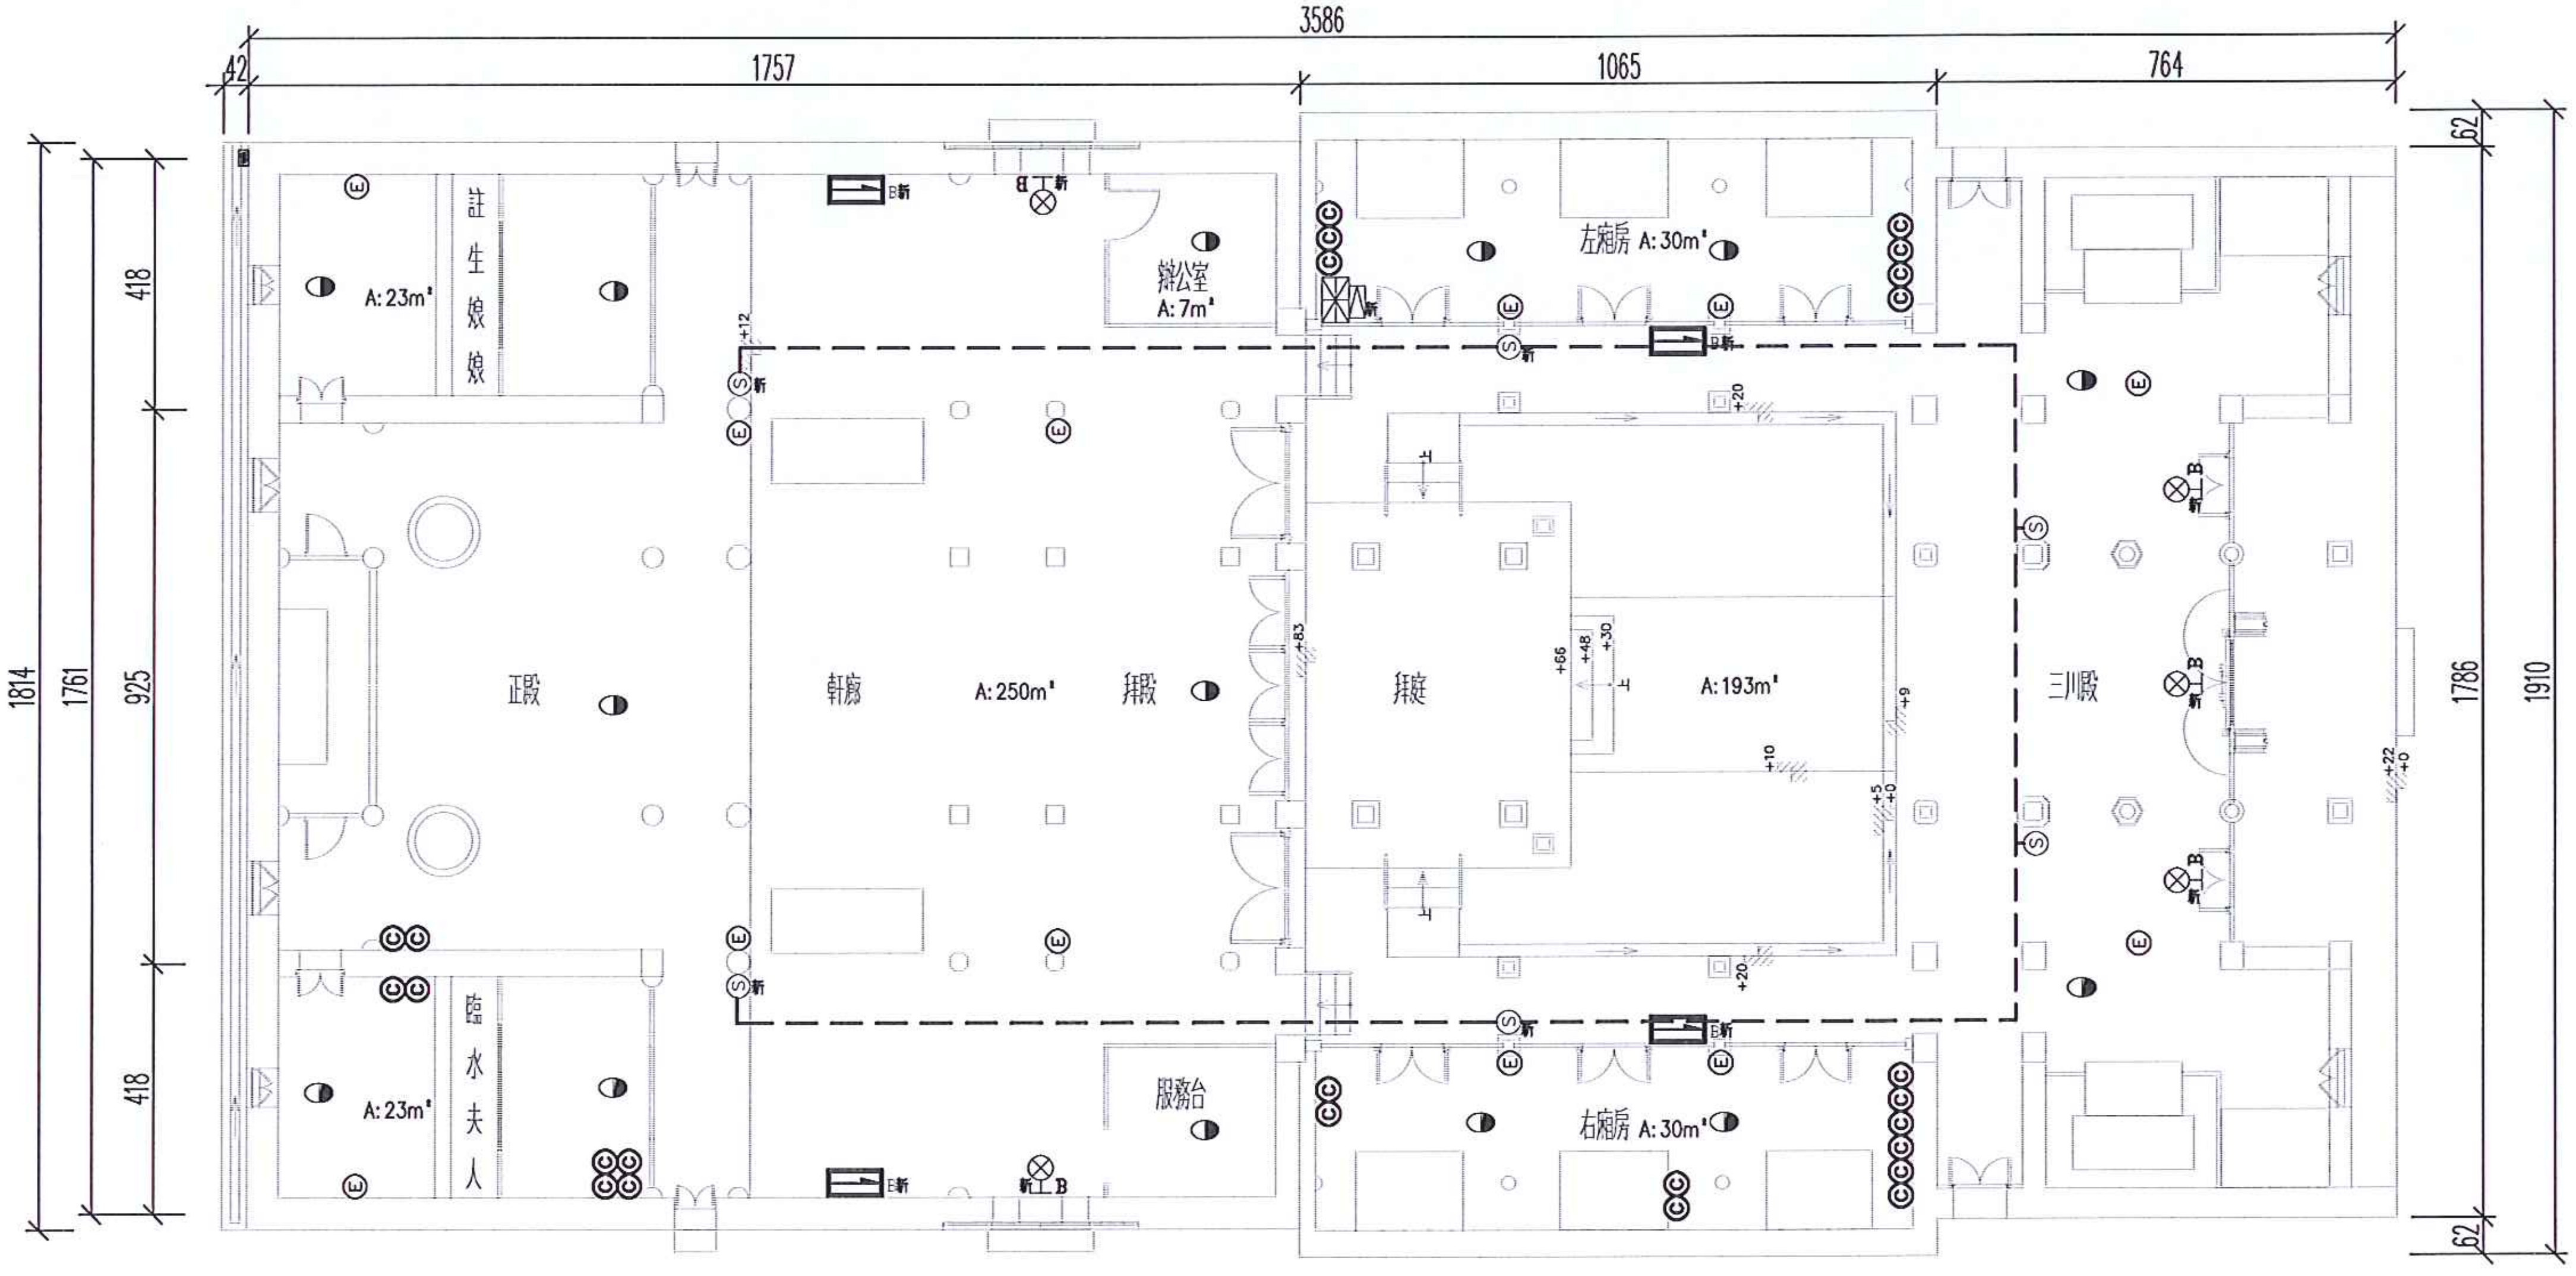
① 消防設備平面圖

改善項目 改善方式 類組別	自動撒水設備（細水霧）	火警自動警報設備	緊急廣播設備	緊急照明設備	避難器具	瓦斯漏氣火警自動警報設備	排煙設備	滅火器	緊急電源配線
A類：公共集會類									
B類：商業類									
C類：工業、倉儲類									
D類：休閒、文教類									
E類：宗教類	△	○	○	○	△	○	△	○	○
F類：衛生、福利、更生類									
G類：辦公、服務類									
H類：住宿類									
評估說明	未達設置標準	已設置探測器及受信總機	新設置	已設置緊急明燈	未達設置標準	未達設置標準	以棟架梁做防煙區劃	已設置手提滅火器	未達設置標準
